Terapias Inapropiadas por defecto del electrodo Sprint Fidelis 6948® en un paciente con miocardiopatía arritmogénica del ventrículo derecho (MAVD) en Costa Rica , reporte del primer caso

Dr. Walter Marín Hernández

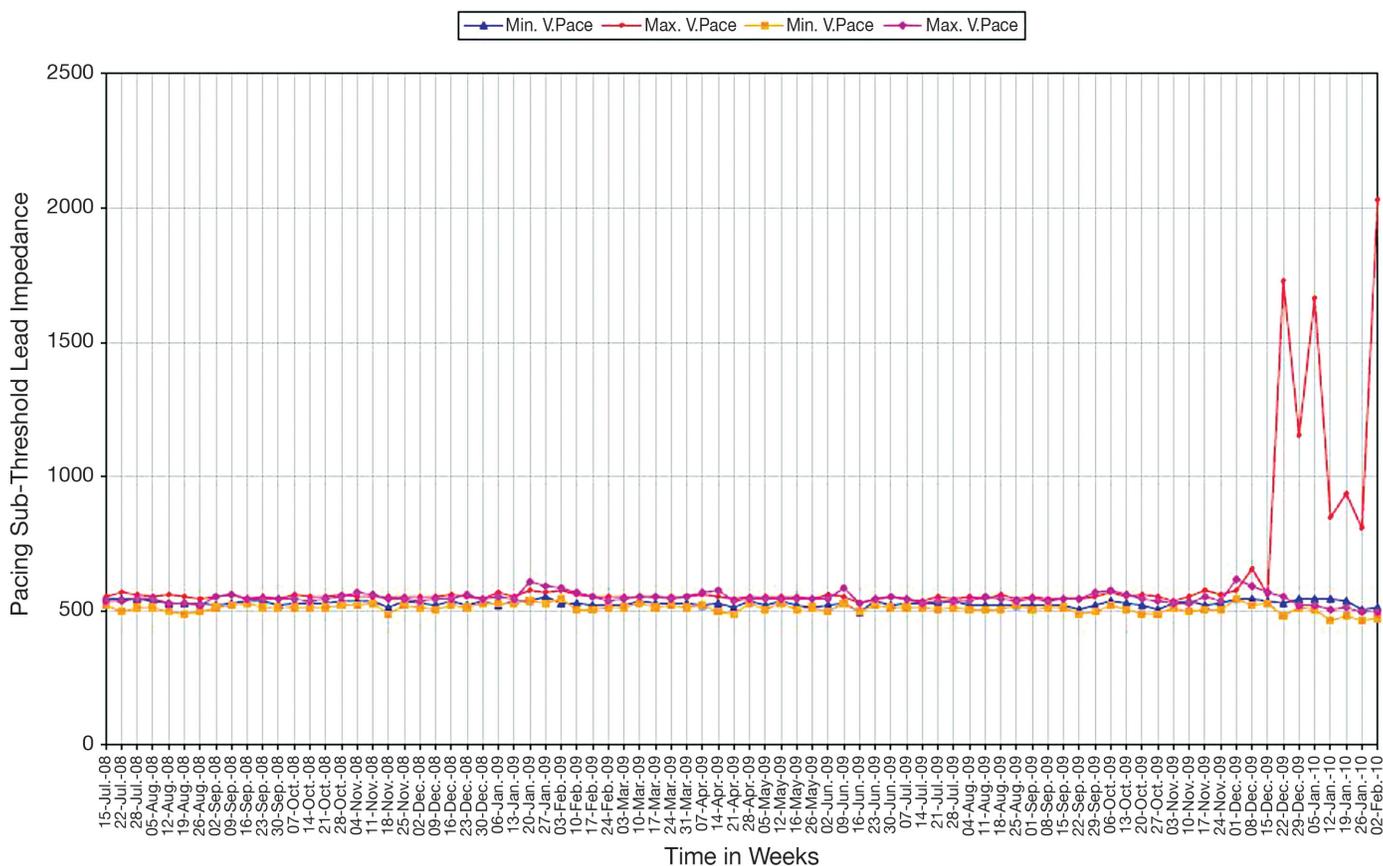
Al interrogar el dispositivo se apreció en la pantalla inicial o Quick Look una advertencia de eventos o episodios sensados V-V de 120-130 ms alrededor de unos 15.000 eventos. Bajo sensado de la onda R e impedancias con tendencia a subir por encima de los 1700 ohmios. Ver figura 1. Posteriormente al verificar la información relacionada en el episodio del choque inicial una terapia de 20.4 Julios coincidiendo con una señal de intenso ruido en ambos canales tanto en el auricular como en el ventricular derecho siendo más intenso en el ventricular derecho. Esta señal de ruido se observaba incluso relacionada a eventos marcapaseados u objetivándose como ruido espontáneo. Asociando sobresensado en el canal ventricular derecho indicativo de fractura parcial o total del electrodo ventricular. Ver figuras 2 y 3.

En este caso el paciente había pasado durante los últimos 43 meses asintomático sin haber recibido terapias. De forma súbita inició con 5 episodios de terapias que no se relacionaban a ninguna sintomatología clínica de mareos, lipotimias o taquicardias. La revisión inicial desveló la presencia de intervalos VV cortos en torno a unos 15.000 episodios en el seguimiento inicial del Quick Look, con impedancias altas en el rendimiento del cable como se aprecia en la figura 1 al compararlas en el tiempo y la caída sistemática de la onda R.

Figura 1. Como se aprecia en el informe de Tendencias de Rendimiento del cable durante las últimas 80 semanas se puede objetivar que en los últimas tres semanas las impedancias desde el cable habían cambiado notoriamente señal inequívoca de fractura parcial o completa del aislante del cable del electrodo.

Motivo por el cual el paciente es ingresado al centro hospitalario para vigilancia y monitorización habiendo apagado zonas de detección y las terapias correspondientes para luego poder someterle a un procedimiento de retirada del sistema antiguo e implante de un nuevo sistema de cables electrodos y carcasa del desfibrilador en un centro hospitalario de experiencia en retirada de electrodos crónicos. Tras el procedimiento el paciente se mantuvo estable con un hematoma moderado del sitio del nuevo implante. Su evolución posterior fue del todo satisfactoria manteniéndose a los 3, 6, 12 y 60 meses asintomático y sin terapias desde su nuevo DAI.

Una vez hecho el diagnóstico eléctrico de las señales intracavitarias del daño al cable se deben tomar las medidas pertinentes que son recomendadas por parte de la empresa Medtronic para asegurar la estabilidad del paciente y sus terapias. Ver tabla 1.
