# GEO-ARQUEOLOGÍA DEL MONUMENTO NACIONAL GUAYABO (MNG), TURRIALBA, COSTA RICA

## GEO-ARCHAEOLOGY OF MONUMENTO NACIONAL GUAYABO, TURRIALBA, COSTA RICA

Luis G. Obando\* & Giovanni Peraldo

Escuela Centroamericana de Geología, Universidad de Costa Rica

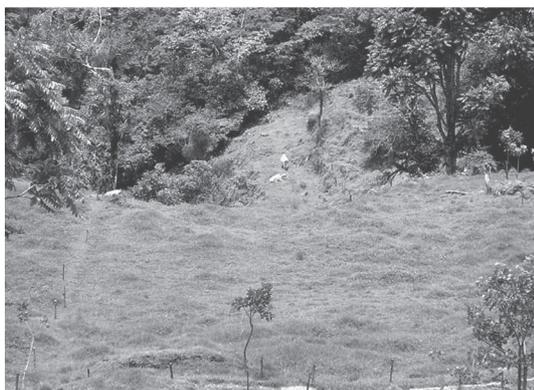
Hacia el norte del M. N. Guayabo, cerca de la población de Guayabo Arriba se pueden observar formas erosivas que corresponden a deslizamientos relativamente recientes (fig. 1, coordenadas Lambert 218,80–568,50). Son formas erosivas con escarpe filoso (límite árboles-pasto).

Fig. 1: Forma erosiva con escarpe filoso (límite árboles-pasto), podría corresponder a un deslizamiento relativamente reciente. Un km. NE de la población de Guayabo Arriba.

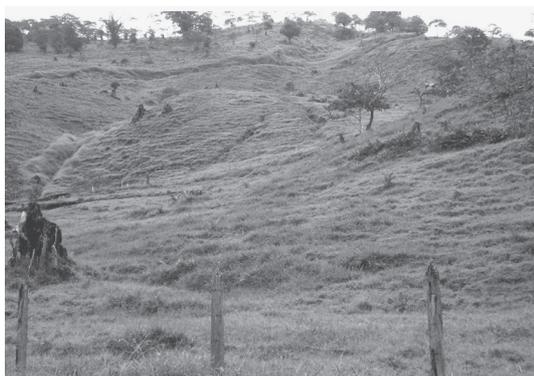
En la figura 2 (Quebrada Lajas, en coordenadas Lambert 219,45–568,80), se pueden observar formas que corresponden a reptación severa del

terreno y fracturas de la ladera que pueden relacionarse con activación de deslizamientos de pequeña escala, definiendo coronas laterales.

Fig. 2: Formas erosivas cerca de la Quebrada Lajas, se observa reptación severa (ondulaciones irregulares) y fracturas en la ladera.

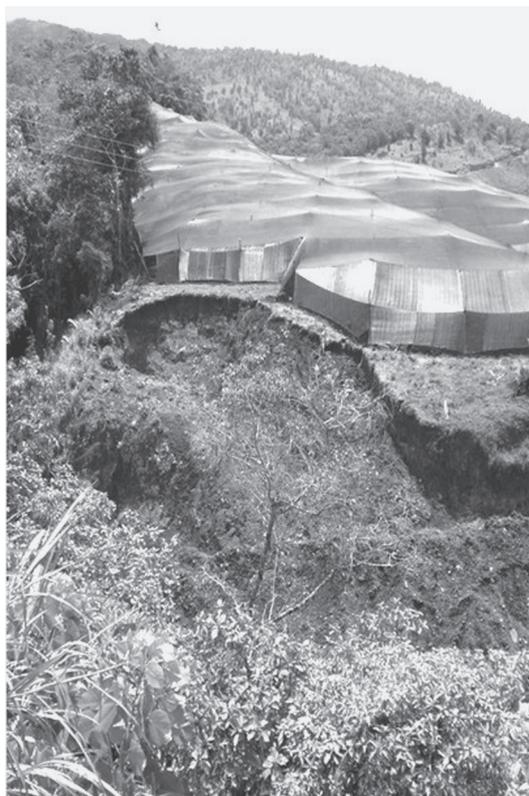
El deslizamiento Torito (fig 3, coordenadas Lambert 219,7–569,25) pone en peligro la actividad agrícola del área y la ruta hacia Torito. Además, dado que el material removido fue lanzado hacia el río cercano, se han producido consecuencias inmediatas relacionadas con alteración del equilibrio hídrico aguas abajo.

Fig. 3: Deslizamiento Torito. El material cayó en el camino y posteriormente, durante la limpieza del mismo, fue lanzado al río Torito.

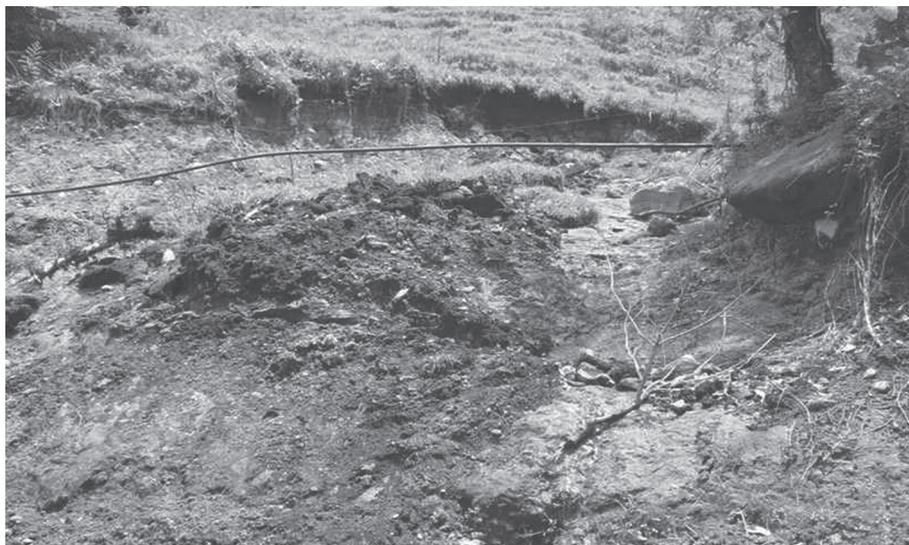
EL deslizamiento de la figura 4, coordenadas Lambert 220,15–569,10, presenta un pequeño escarpe de deslizamiento. Se observa un proceso

de reptación moderada (irregularidades del pasto, arriba en la foto), que pudo influir en la inestabilidad del talud.

Figura 4: Deslizamiento de pequeña escala.

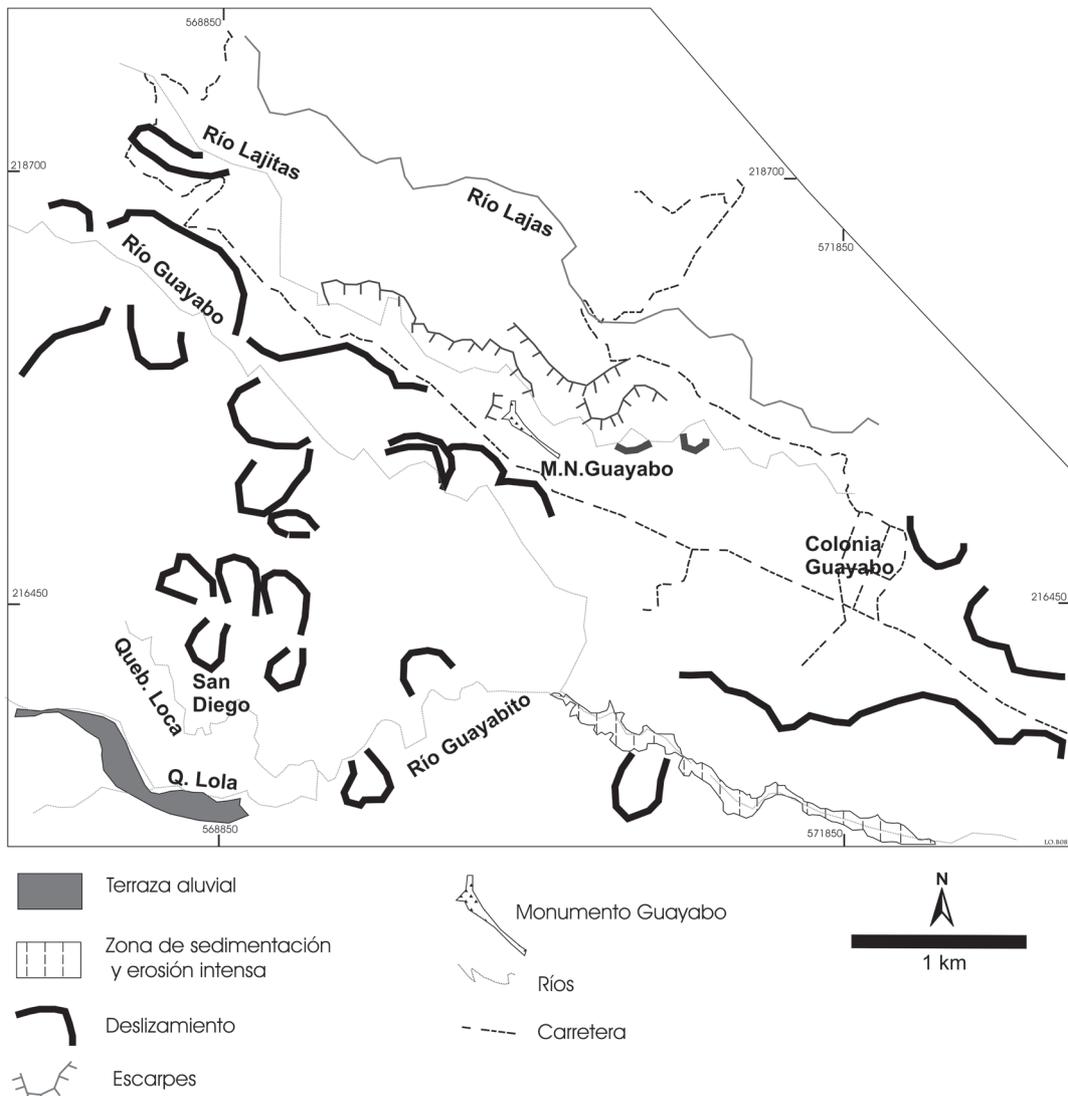
En el estudio fotogeológico llevado a cabo en las cercanías del M. N. Guayabo (fig.5) se puede observar que los deslizamientos y escarpes se encuentran a lo largo del río Lajas, río Guayabo, río Guayabito y las quebradas aledañas a San Diego. Nótese que en relación con M. N. Guayabo, los deslizamientos y escarpes están muy desarrollados. Lo anterior ha producido una zona amplia de erosión y depositación de sedimentos, causado por el proceso erosivo de aguas arriba, lo cual se puede ver al sur de la Colonia Guayabo.

Figura 5: Mapa esquemático de la geodinámica externa, se muestran los deslizamientos y escarpes aledaños al M. N. Guayabo.

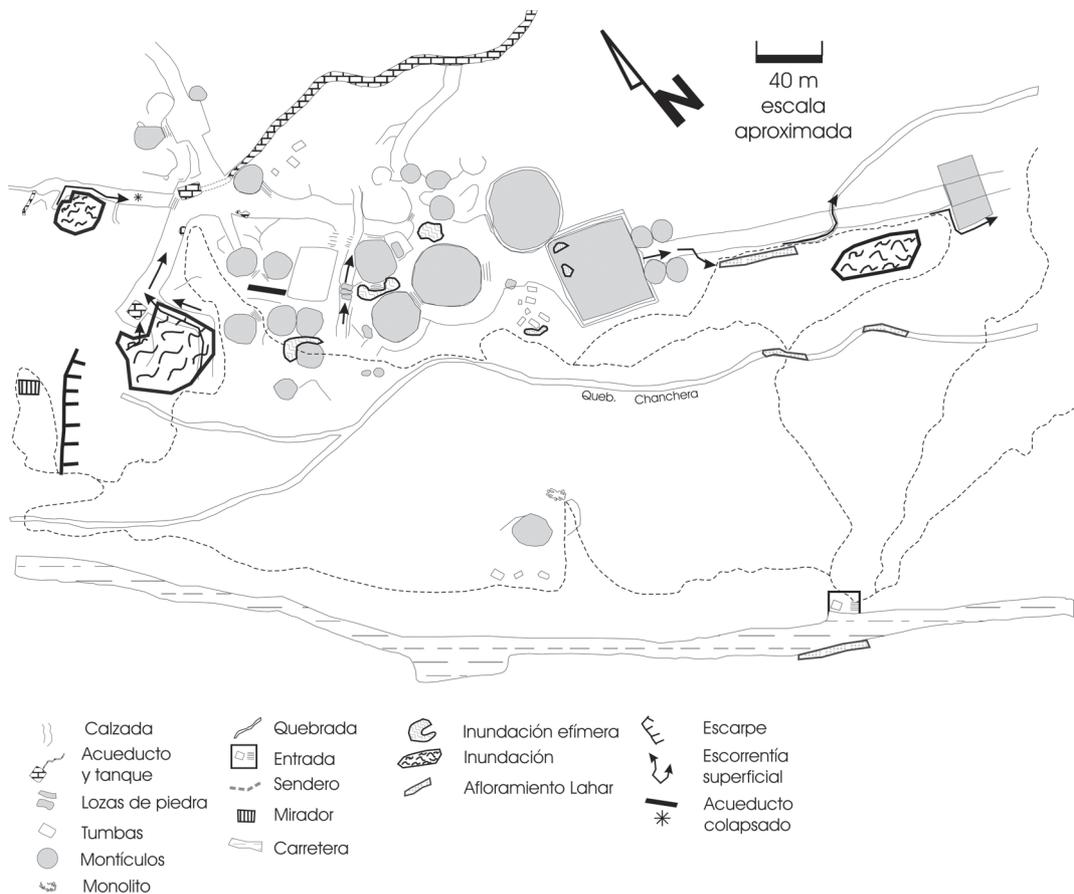
El análisis geológico del sitio arqueológico involucra la cartografía de los rasgos geológicos, petrografía y de escorrentía superficial. Estos rasgos geoarqueológicos se muestran en el mapa geológico (Fig. 6).

Fig. 6: Cartografía de rasgos geoarqueológicos, Monumento Nacional Guayabo.

Pequeños pozos de agua efímera, se pueden observar alrededor de los montículos, sobre las calzadas (fig.6). De acuerdo con las conversaciones sostenidas con los guardaparques, se ha observado agua empozada directamente al sur de la Calzada Caragra (fig.6). Esta agua se presenta después de aguaceros y puede permanecer un buen tiempo. Visualmente, la laguna permanece oculta a la vista debido a la densa vegetación.

Este rasgo geomorfológico se localiza al pie del “mirador” (fig. 6), se aprecia como un rasgo de dirección aproximada norte-sur al pie

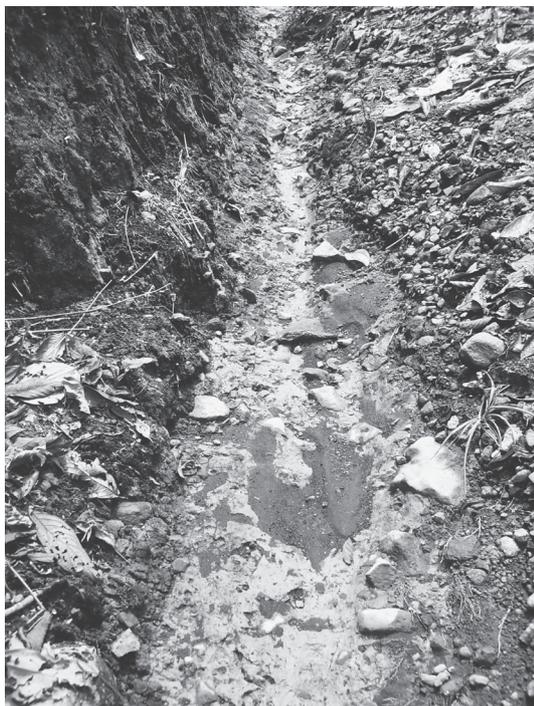
Los lahares se han observado en los caños de desagüe, en la carretera principal de acceso al Monumento (fig 6, fig 7 y fig 8), al borde sur de la calzada Caragra (dentro del Monumento) y en el cauce de la quebrada Chanchera.

Fig. 7: Caño de desagüe que muestra el afloramiento de lahar, color café claro. Sobre la carretera de acceso al sitio de Guayabo.

Dado que el M. N. Guayabo fue edificado sobre este basamento poco permeable, se hace necesario un mantenimiento constante de los sistemas de drenajes antiguos y recientes, a fin de evitar empozamientos de las aguas y posible erosión del basamento, esto, si la escorrentía superficial llega a ser violenta.

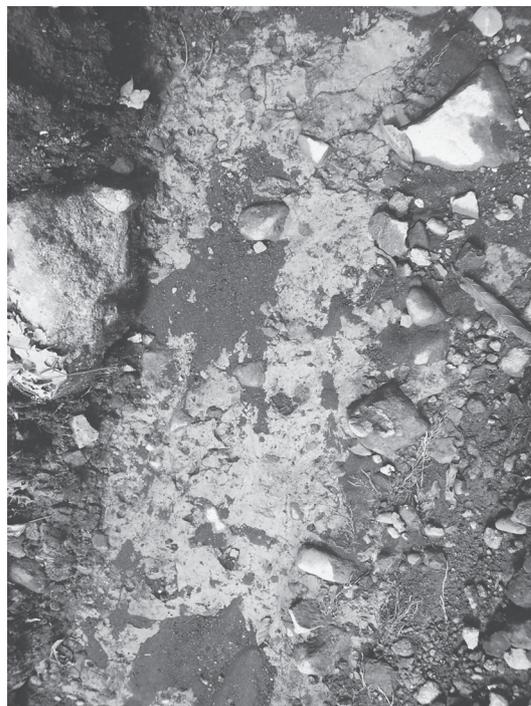
Fig. 8: Detalle del lahar que aflora sobre la carretera de acceso.

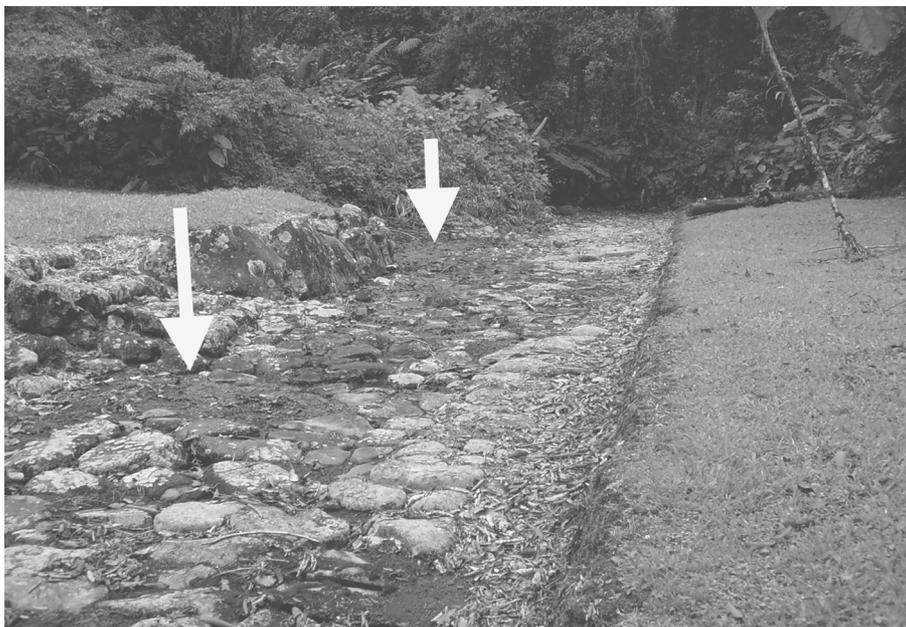
La escorrentía superficial se muestra como agua persistente que discurre por gravedad, mostrando un flujo laminar o bien como una inundación lenta y pasiva. Este fenómeno es notorio y representa una zona de descarga de agua. Considérese aquí solamente el agua no propia de los acueductos. En el M. N. Guayabo, se observa la escorrentía superficial tanto sobre la calzada, al lado oeste del mismo (fig. 6, fig. 9 y figs 14 a

Fig. 9: Calzada noroeste. Esta calzada está formada por lajas de andesitas. Al lado izquierdo sobre la calzada, se observa aguas de escorrentía superficial (tonos más oscuros indicado por las flechas).

Entre las posibles causas de las descargas de agua, se encuentran la pobre infiltración del suelo, el colapso del acueducto, los manantiales al pie del escarpe (mirador) o la ruptura del cauce de la quebrada Chanchera.

El control de la aguas, es prioritario. Se debe controlar la escorrentía superficial dándole un mantenimiento permanente al sitio, a fin de evitar las inundaciones. Para ello es recomendable consultar con el profesional correspondiente y de esta manera realizar los diseños pertinentes de control de aguas.

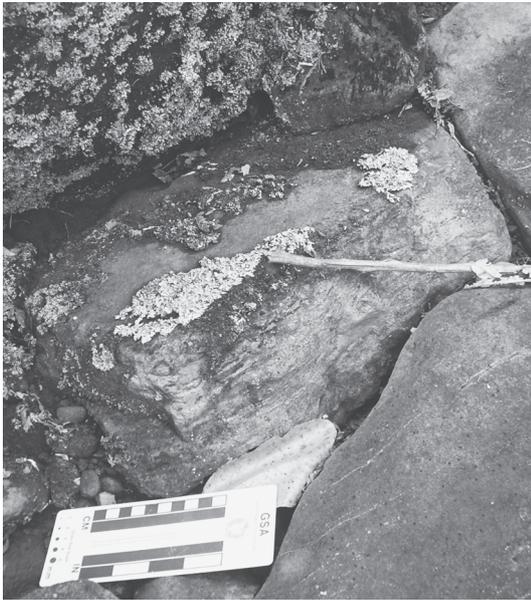
Un hecho que debe resaltarse, es que las rocas presentan textura fluidal, lo cual se manifiesta macroscópicamente como laminaciones, esto hace que las rocas se rompan en forma de lascas de tamaños variados (fig. 9 a 13), sin embargo, la fuerza requerida, en algunos casos, para romper una laminación de este tipo puede ser importante.

Fig. 10: Obsérvese las laminaciones paralelas de la roca (líneas blancas y tendencias horizontales).

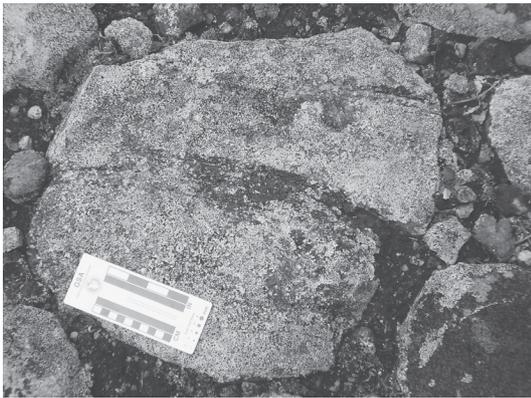
Dado que el M. N. Guayabo no posee vegetación arbórea o arbustiva y zacates altos, la iluminación y las condiciones de humedad han sido las óptimas para la proliferación de líquenes, entre otros. Estos líquenes, como se indicó antes, han proliferado demasiado, al punto de impedir, en algunos casos,

Fig. 12: Obsérvese las laminaciones paralelas en la roca, que provocan claras divisiones en forma de lajas. En esta foto se puede observar también la fuerte colonización de líquenes (manchas blancas) que recubren la roca por completo.

mente al substrato rocoso y atacan la roca por medio de ácidos y sustancias líquénicas (Ladd, 1998; Torbjørg & Stefan, 2005). Esto significa que estos organismos se han encostrado y su posible remoción podría dar problemas a las rocas.

Se debe controlar la proliferación de líquenes y consultar con un especialista para determinar si estos son crustosos saxícolas endolíticos, ya que

estos se adhieren fuertemente al substrato rocoso y producen ataques químicos a la roca.

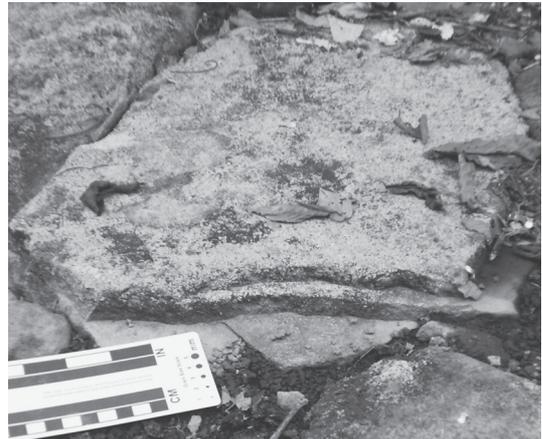
Fig. 11: La textura fluidal (el alineamiento paralelo de minerales), causa la tendencia de las rocas andesíticas a producir un lajamiento persistente.

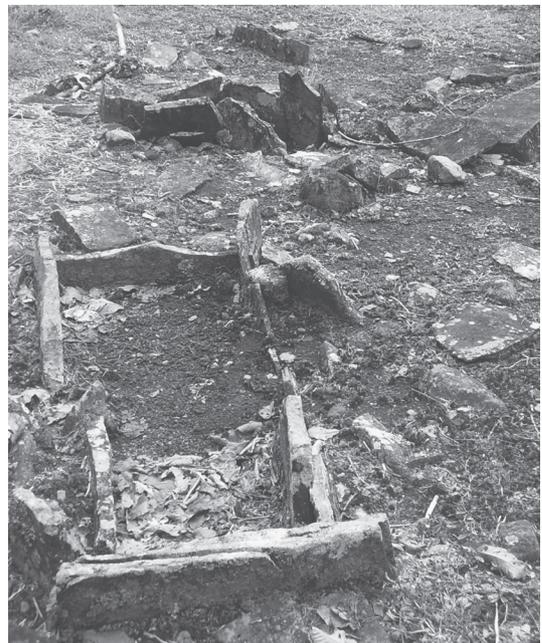
Fig. 13: Tumbas confeccionadas con lavas andesíticas lajeadas. Nótese en la parte inferior de la foto el fracturamiento típico en lajas.

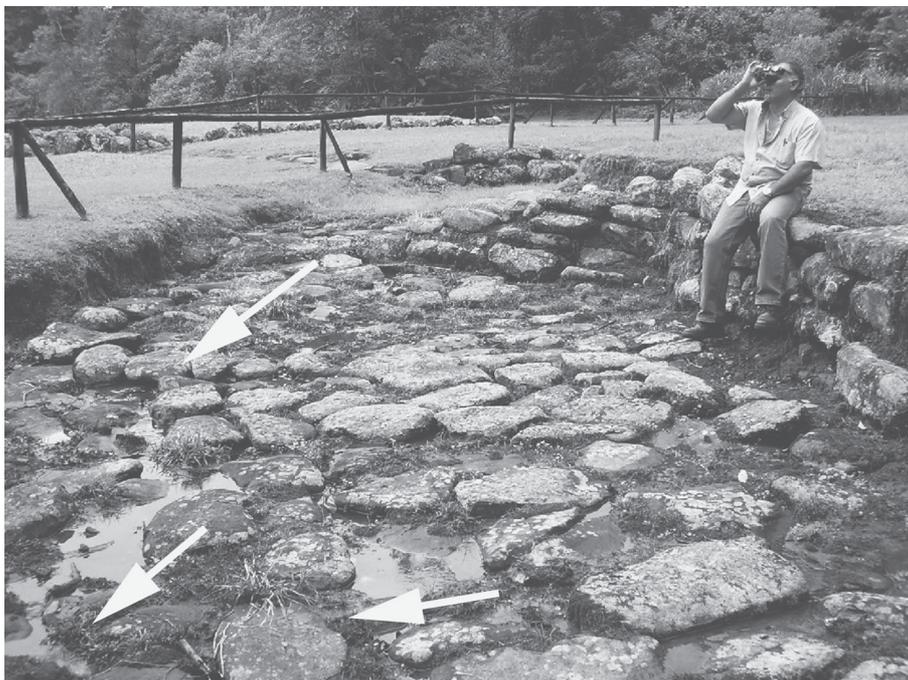
La medición del Ph mostró valores de acidez de 5,5, 6,0 hasta neutros 7,0, quizás este valor no sea dramático para causar un daño a la roca, pero los Ph bajos, sí pueden disolver carbonatos o bien óxidos de hierro o manganeso que pueden provocar la aparición de precipitados sobre la lítica o algas, los cuales al depositarse dan pátinas que pueden manchar las rocas (machas rojas, negras o blancas a grises). Localmente, se observó tonos rojizos en esta agua de escorrentía, producto de óxidos disueltos o bien colorantes no determinados.

Como ya es conocido, el agua que discurre sobre la calzada inunda la misma y procede de la zona boscosa del oeste. Esta situación es ya un problema conocido y crónico, pues se había reportado desde 1986, cuando el CATIE, elaboró un plan de manejo para el desarrollo del monumento (Trovo & Garnier, 2002). Recientemente, fue reportado por Narváez (2007) y la presente investigación lo corrobora.

Fig. 14: Agua de escorrentía superficial que discurre sobre la calzada, las flechas indican la dirección de flujo. Al fondo, entre la vegetación, se localiza la salida del sendero hacia el sitio arqueológico.

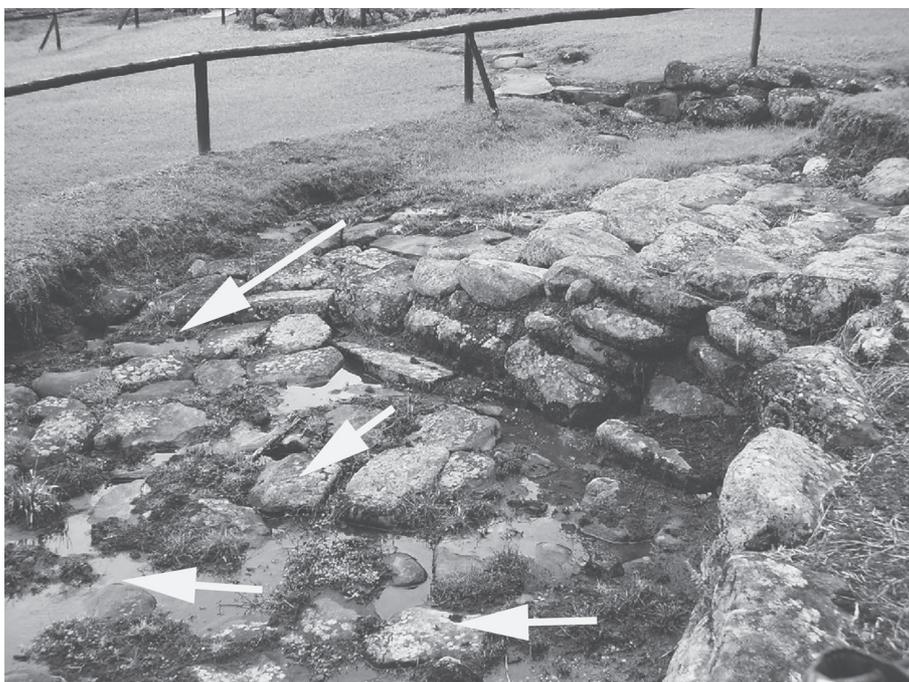
Fig. 15: Detalle de la foto 14. Agua de escorrentía superficial. Las flechas señalan el flujo de agua.
