30 años después, ¿Qué aprendimos con el terremoto de Limón 1991 en el diseño de edificios y viviendas?

30 years later, what did we have learned from the 1991 Limón earthquake in the design of buildings and residences?

Diego A. Hidalgo-Leiva

Universidad de Costa Rica (UCR), Laboratorio de Ingeniería Sísmica, San José, Costa Rica.
diego.hidalgo@ucr.ac.cr

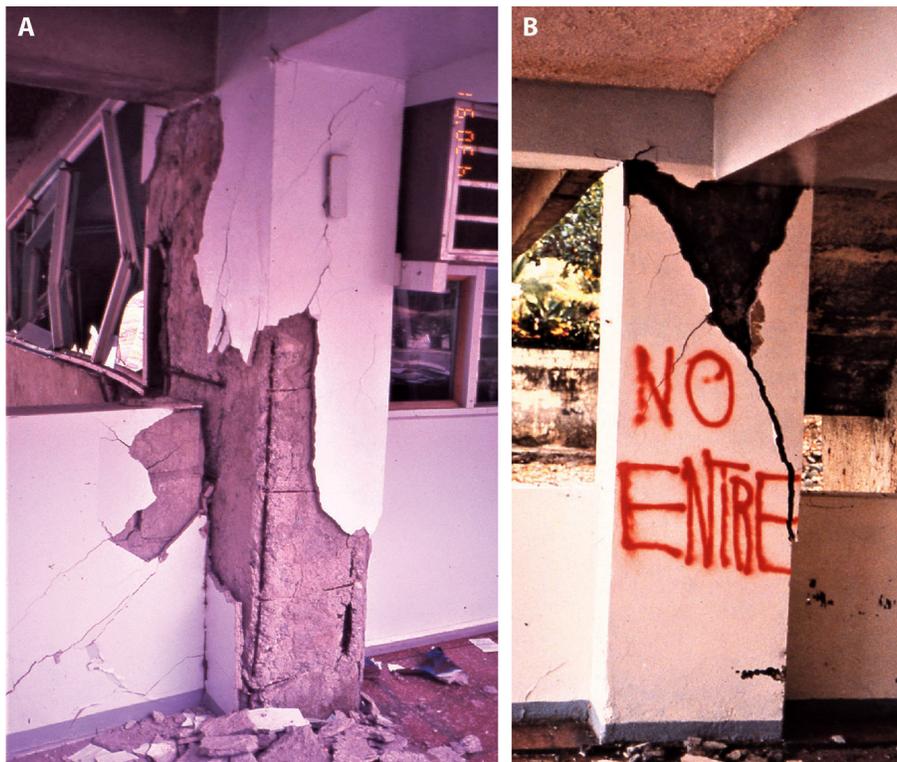
En la figura 1 se muestran dos columnas principales las cuales evidencian diferentes problemas. En el caso de la figura 1A se observa que la separación del refuerzo transversal (aros) supera las recomendaciones para zonas de unión de vigas columnas, donde desde el año 1974 era necesario colocar el refuerzo por confinamiento con una separación máxima de 10cm entre aros que se extienda ya sea: 45cm de longitud dentro del elemento, una sexta parte de la longitud del elemento, o la máxima dimensión del elemento (CFIA, 1974); siendo elegida la mayor de estas tres posibilidades. Como se puede observar bajo cualquiera de las condiciones anteriores, es claro que el elemento no poseía refuerzo suficiente.

El segundo problema de detallado del elemento es referente al inadecuado recubrimiento. El concreto utilizado como recubrimiento tiene como intención el proteger al refuerzo del medio ambiente, evitando así que se produzca la oxidación del acero. En la figura 1A se observan dos elementos claves: el primero es que el acero está oxidado, lo cual generó un incremento del volumen del material (previo al sismo) y el segundo es que al desprenderse el repello el acero quedó expuesto, lo cual indica que la sección no tenía un recubrimiento real y lo único que tenía era una sección de mortero para repellar y nivelar la superficie, el cual no es recomendado para aislar el acero y no sustituye al recubrimiento de concreto estructural.

Finalmente, el muro lateral que se observa en la figura 1A y figura 1B, poseía una separación inadecuada por lo que es probable que haya existido interacción entre el elemento estructural y el no estructural. Tanto el CSCR-74 (CFIA, 1974) como el CSCR-86 (CFIA, 1986) indican la necesidad de garantizar que los elementos no estructurales no participen en la respuesta de la estructura para que exista una adecuada distribución de las cargas sísmicas. Al confinar la columna con los muros laterales se propicia el fenómeno de columna corta, donde se da un incremento de las fuerzas de corte en la zona libre de la columna y un traslado de la posible zona de formación de rótula plástica, este efecto se observa con especial detalle en la figura 1B.

Fig. 1: Daño en columna del Hotel las Olas: (a) se observan daños por pérdida de recubrimiento. El acero expuesto posee un nivel de oxidación importante, (b) se presenta la falla de la columna por cortante debido al fenómeno de columna corta.

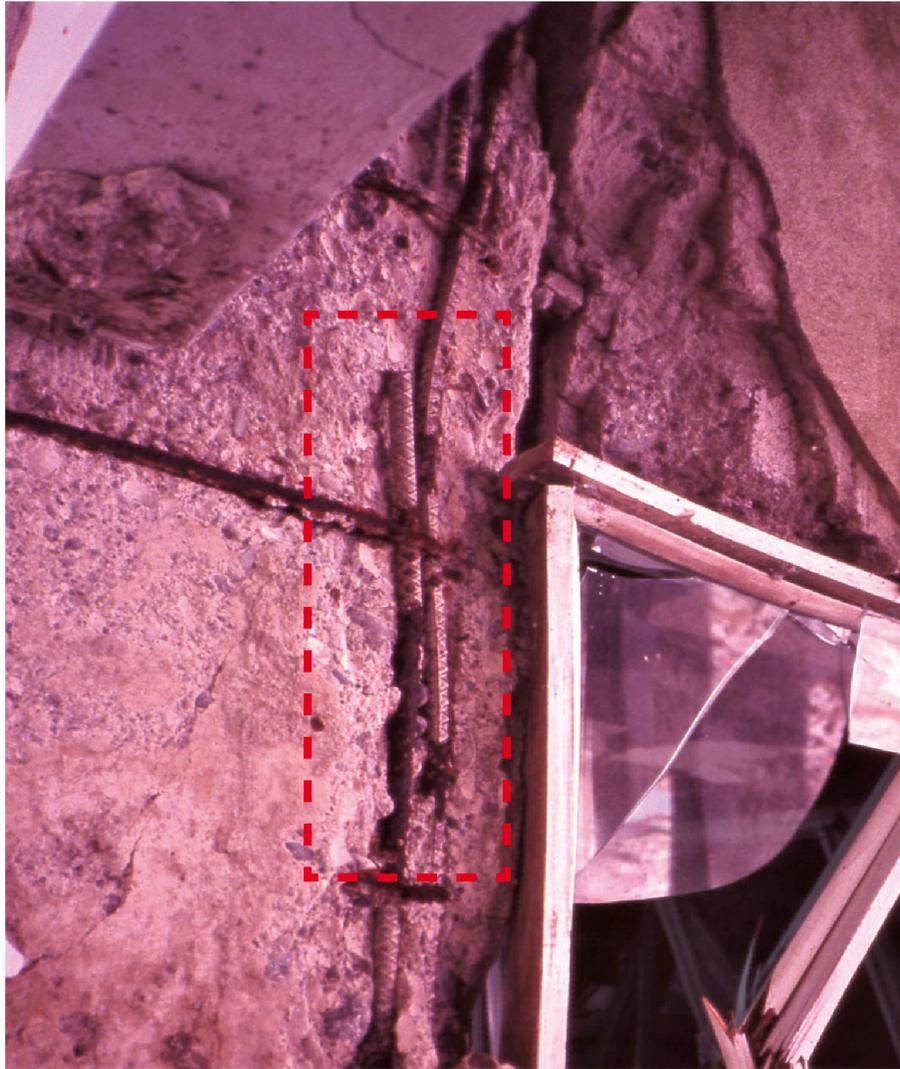
En la figura 2 se muestra un detalle de una esquina de un buque de ventana junto a una de las columnas del edificio del Hotel las Olas. En esta imagen se observan dos detalles importantes referentes al refuerzo. El primero es que la longitud de traslape de las barras longitudinales es inferior a los mínimos recomendados para 1974 (CFIA, 1974), donde la longitud mínima para una barra de 6.4mm de diámetro es de 30cm y para barras con el diámetro de la mostrada en la imagen (probablemente entre 16mm y 19mm) debía ser entre 60cm y 70cm. La longitud de traslape es necesaria para que las varillas puedan transferir las fuerzas de tracción entre sí, garantizando que la capacidad última de los elementos se pueda lograr. Otro detalle importante es la ubicación del traslape, el cual se da muy cerca de la zona de unión con la columna lo cual era prohibido (CFIA, 1974).

El segundo aspecto es referente a los aros de refuerzo transversal, los cuales, tal y como se indicó con la figura 1A, poseen una separación excesiva. En este caso se logra apreciar que son barras de acero de 6.4mm de diámetro, las cuales además de

poseer un área reducida no tenían el corrugado que se requiere actualmente para el refuerzo de este tipo. Se ha demostrado que este tipo de refuerzo no logra adherirse de manera adecuada al concreto, por lo que el confinamiento y la capacidad en cortante se ven comprometidas. En la actualidad se pide como mínimo refuerzo de 9.54mm de diámetro y debe ser corrugado para garantizar la correcta adherencia con el concreto (ACI, 2019).

Fig. 2: Daño en columna del Hotel las Olas. Se aprecia una longitud de traslape inadecuada además de aros con barras lisas.

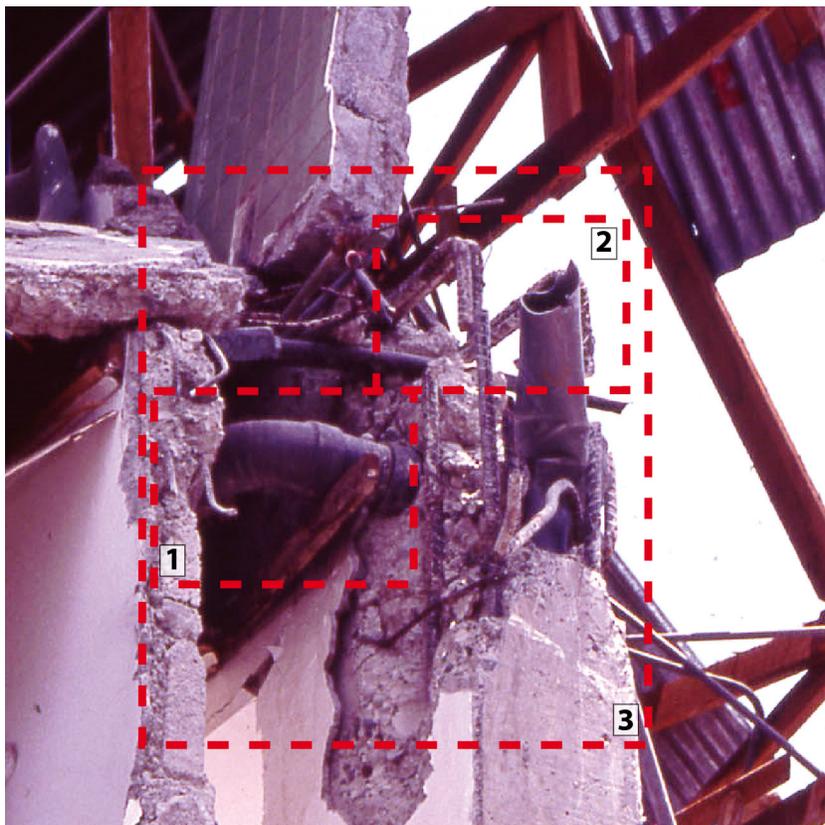
De las múltiples muestras de daño que se poseen del edificio, en la figura 3 se muestra un detalle de la unión entre una viga y una columna, pues evidencia la gran cantidad de errores o problemas constructivos observados en el edificio.

Se desea destacar tres elementos principales de la imagen. El primero y más evidente es la colocación de tuberías electro-mecánicas dentro del elemento estructural. Esta práctica no está prohibida, sin embargo, se debe considerar durante el diseño la localización de las tuberías para remover la sección de concreto y no considerarla en la resistencia final. En la imagen se observa que se tenían tanto tuberías longitudinales (paralelas al eje de la columna) como transversales (perpendicular al eje de la columna). Estas últimas tuberías son probablemente las más problemáticas pues se ubican en el nudo de unión de los elementos estructurales, que es una zona de alta demanda por la transferencia de fuerzas. Es recomendable no colocar tuberías dentro de los elementos estructurales y si se deben colocar, es preferible excluirlos de las posibles zonas de formación de rótulas plásticas y de los nudos.

El segundo elemento que destaca es la longitud de los ganchos a 90° de las barras longitudinales de las vigas, el cual de acuerdo con el CSC-74 debe ser, como mínimo entre 30 y 80cm dependiendo el diámetro de la varilla. En el caso mostrado se puede inferir que la barra de acero es de un diámetro similar o superior a 6/8 de pulgada, por lo que se requiere de al menos

50cm de longitud, los cuales claramente no fueron provistos. Además, se observa que las barras longitudinales de la columna (varillas verticales) no poseen ningún gancho, lo cual debilita significativamente la posibilidad de los elementos de transferir las fuerzas.

El tercer elemento señalado es la falta de aros de confinamiento. En la imagen solo se observa un aro, el cual aparenta ser de varilla lisa de 2/8 de pulgada. El nudo de unión entre elementos estructurales es de las zonas de mayor solicitud sísmica debido a que es el punto en que se da la transferencia de fuerzas para garantizar el equilibrio. El no contar con refuerzo de confinamiento, junto con los otros defectos, garantiza un comportamiento pobre ante acciones dinámicas.

Fig. 3: Daños en unión viga-columna del Hotel Internacional, después del sismo de Limón 1991:1) Tubería dentro del núcleo de concreto, 2) longitud de anclaje insuficiente y 3) falta de confinamiento en nudo.

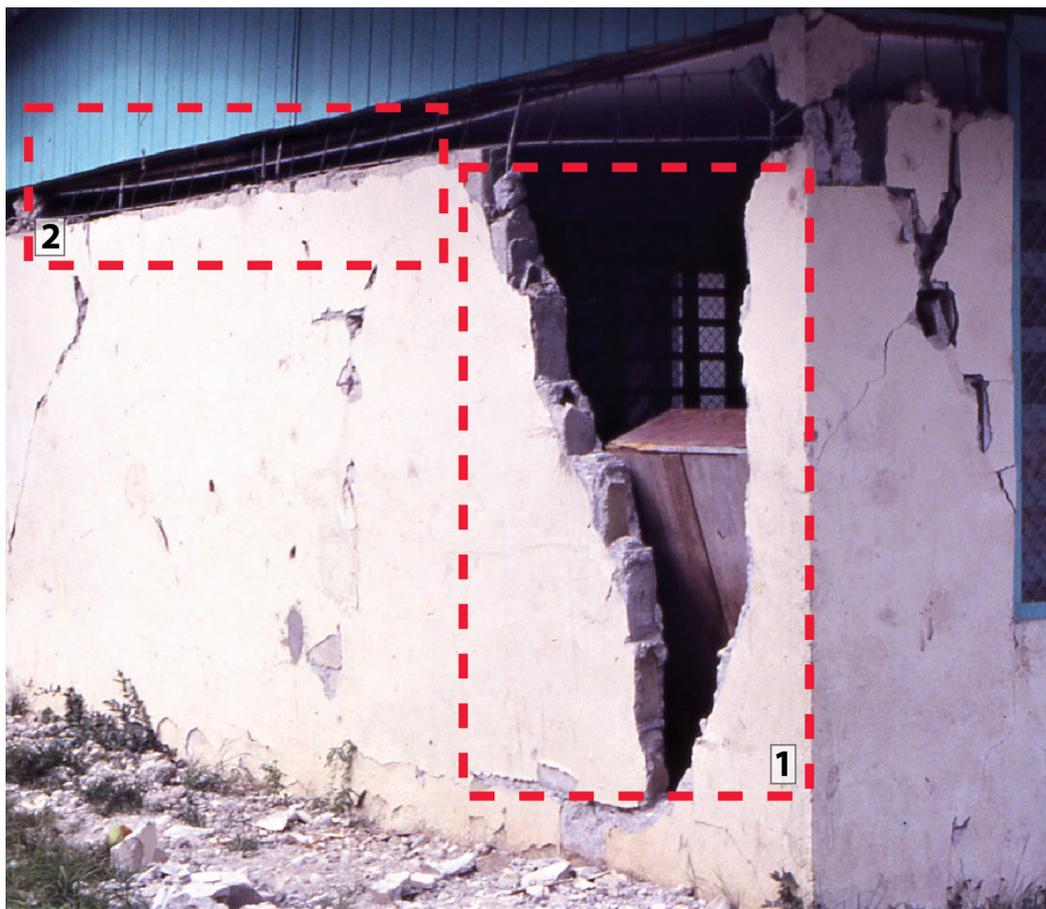
En la figura 4 se muestra un paño de mampostería de la Escuela Finca 2 en el Valle de la Estrella. Se han señalado dos deficiencias constructivas que pudieron propiciar el colapso del muro. Lo primero es la ausencia de refuerzo horizontal, el cual no se logra observar en toda la altura del muro. El refuerzo horizontal se considera apropiado para resistir fuerzas de corte, ocasionadas por el desplazamiento lateral en el plano del muro. El patrón de las grietas (extremos del muro) indica que el muro se sometió a esfuerzos de corte en su plano y fuera del plano. El refuerzo horizontal se vuelve clave para controlar este tipo de daño.

El segundo elemento por resaltar es la falta de anclaje del refuerzo vertical. En la figura 4 es posible apreciar secciones de varilla que sobrepasan la corona del muro, lo cual es una práctica constructiva habitual pero que incumple las recomenda-

Fig. 4: Daño en paño de mampostería: 1) falta de refuerzo horizontal y 2) falta de anclaje por continuidad de varillas verticales fuera del muro.

ciones del código, la cual solicita que las barras de acero, tanto verticales como horizontales, sean ancladas a elementos de concreto reforzado o de mampostería con una mayor cantidad de refuerzo en el perímetro del muro, por medio de ganchos estándar o de ser posible una longitud de anclaje adecuada.

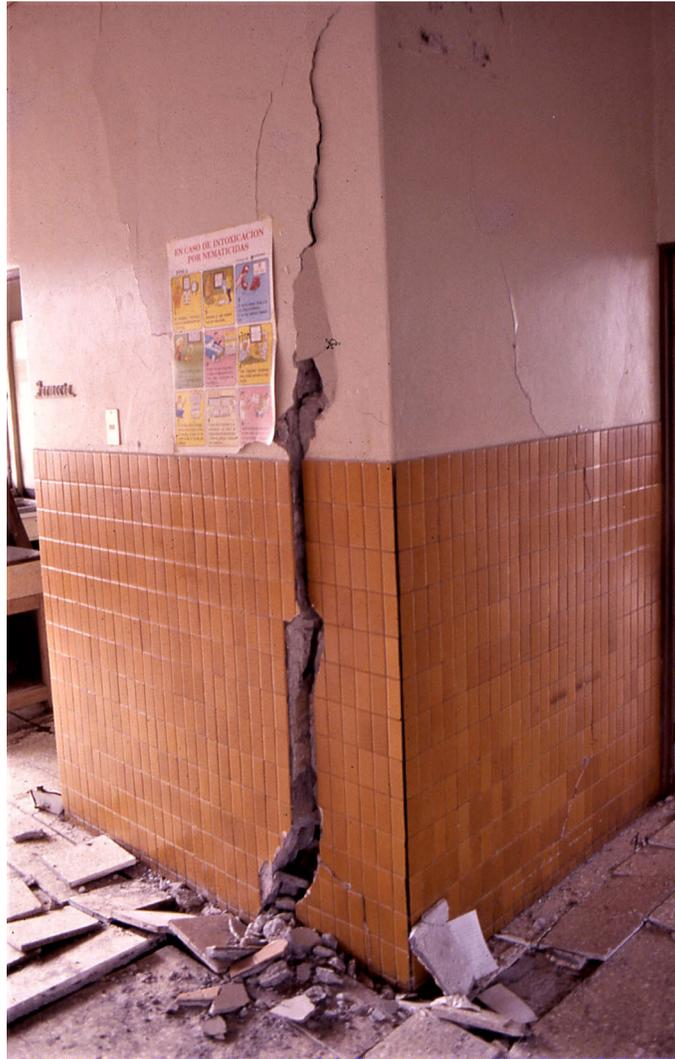
En el Hospital Tony Facio de Limón, se presentaron pocos daños a nivel estructural pero una gran cantidad de daños en elementos no estructurales (Sauter, 1994), lo cual obligo a las autoridades a implementar un hospital de campaña para seguir con el servicio. Gran cantidad de los daños no estructurales fueron debido a la interacción entre los elementos de concreto reforzado y los paños de mampostería colocados como divisiones internas. En la figura 5 se presenta una muestra de este tipo de daño.

Los elementos no estructurales deben de estar desligados de la estructura, pues durante un evento sísmico, la estructura se deformará y si la separación no es suficiente, el elemento no estructural se deformará también, lo cual puede propiciar daño en el elemento estructural (en caso de que el elemento no estructural tenga mucha rigidez o resistencia) o daño en el elemento no estructural, que suele ser lo más común. Este tipo de detalle fue observado en otros centros hospitalarios como en el Escalante Pradilla de Pérez Zeledón y en el Hospital México los cuales fueron corregidos en procesos de reforzamiento estructural (Hidalgo-Leiva, 2012).

Fig. 5: Daño en paño de mampostería no estructural debido a la interacción con el marco de concreto reforzado.

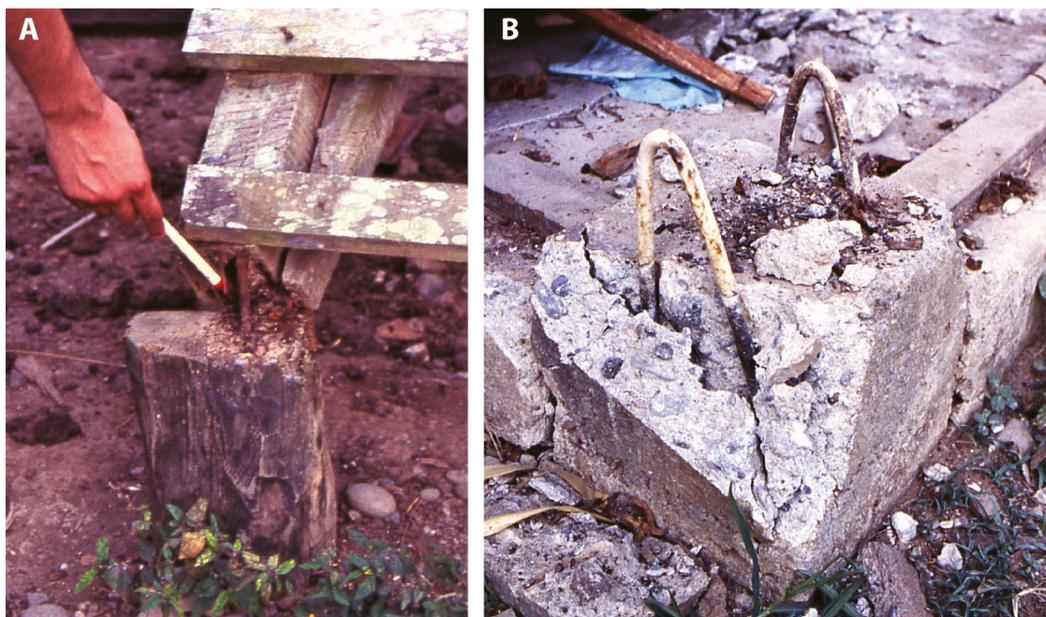
En la figura 6 se observan dos conexiones entre las columnas y el elemento empleado como cimentación, ambas con elementos conocidos como conexiones articuladas que permiten la rotación, pero busca limitar los desplazamientos en el plano horizontal.

En la última versión del Código Sísmico de Costa Rica (CSCR) (CFIA, 2016), así como en la versión del 2010 (CFIA, 2011), se permite el uso de éste tipo de conexiones, tal y como se muestra en la figura 1.a.11 y 1.a.12 del capítulo 11 de la normativa (CFIA, 2016; Fig. 7). Los problemas observados en las conexiones con la cimentación se deben a dos posibles motivos: un desplazamiento excesivo en la superestructura o una resistencia inadecuada del material empleado en la columna, lo cual genera la falla de la madera y no del elemento empleado en la conexión, con lo cual la falla suele ser menos dúctil. Las conexiones mostradas, a pesar de ser sencillas, no son las principales responsables del colapso de las estructuras en madera con niveles elevados.

Fig. 6: Conexiones columna-cimentación de estructuras de madera con nivel elevado: a) Pin de varilla incrustado en columna y elemento empleado como cimentación, b) Posible conexión con perno horizontal sobre base de concreto reforzado.

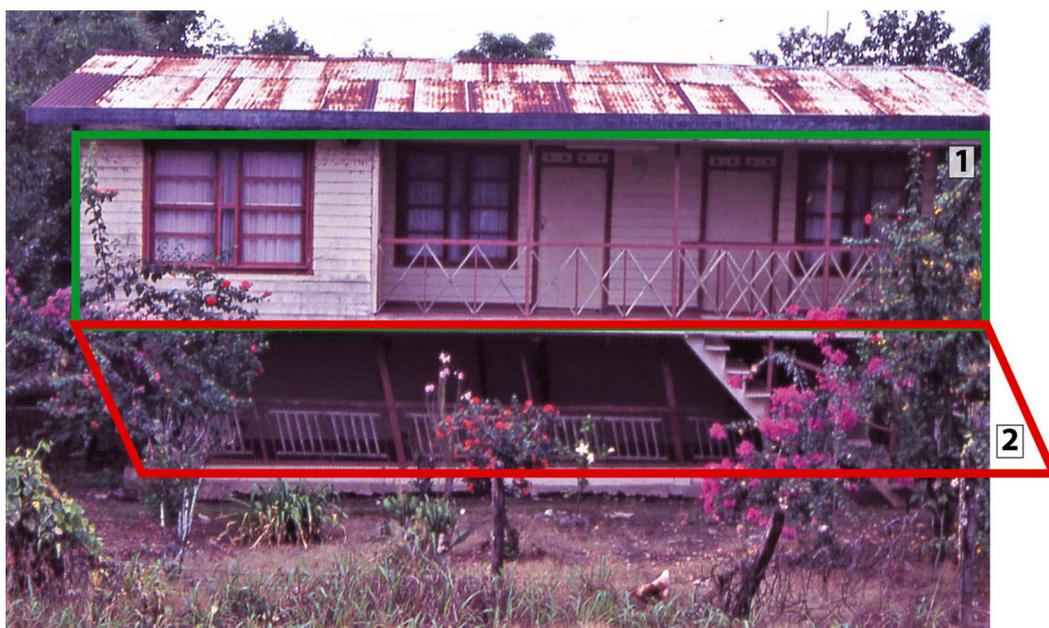
En la figura 8 se muestra una vivienda elevada con deformaciones permanentes debido principalmente al desplazamiento en la primera planta, la cual se compone exclusivamente de columnas de madera. En la parte superior de la estructura además de las columnas se aprecia el cerramiento, que debido a la flexibilidad del sistema logra aportar rigidez lateral de manera que se genera el fenómeno de piso blando debido a la gran diferencia de rigidez entre el piso superior (superestructura) y el inferior (subestructura). Este tipo de daño ha sido observado en numerosos eventos sísmicos en todo el planeta, pero quizá el sismo de Loma Prieta de 1989 (6,9Mw) es el evento más cercano temporalmente al sismo de Limón en el que se observó este tipo de comportamiento tanto en viviendas como edificios de más pisos (Mahin, 1991). La mayor frustración con este tipo de daño es que el reforzamiento requerido suele ser sencillo y de bajo costo y sus efectos pueden ser significativos en la reducción de daños.

En la normativa del año 1986 en su sección 2.3.5.c) (CFIA, 1986) ya se restringía la variación máxima de la rigidez entre pisos adyacentes, indicando que la rigidez lateral del piso superior no puede ser mayor a la del piso inferior. A pesar de que esta regulación sea aplicable a sistemas con diafragmas rígidos, se considera una buena práctica no variar excesivamente las rigideces laterales entre los diferentes niveles del edificio.

Fig. 8: Casa de habitación elevada con desplazamiento lateral permanente, ubicada en Venecia de Limón: 1) superestructura sin deformación lateral aparente, 2) subestructura a base de columnas con deformación lateral permanente.

En el caso de estructuras elevadas, para lograr un equilibrio entre la rigidez de la subestructura y la superestructura, se recomienda el uso de sistemas de arriostre (acero, madera o concreto reforzado) o la continuación de muros u otros elementos estructurales hasta el nivel de cimentación de la estructura, con lo cual se busca eliminar el problema de piso blando.

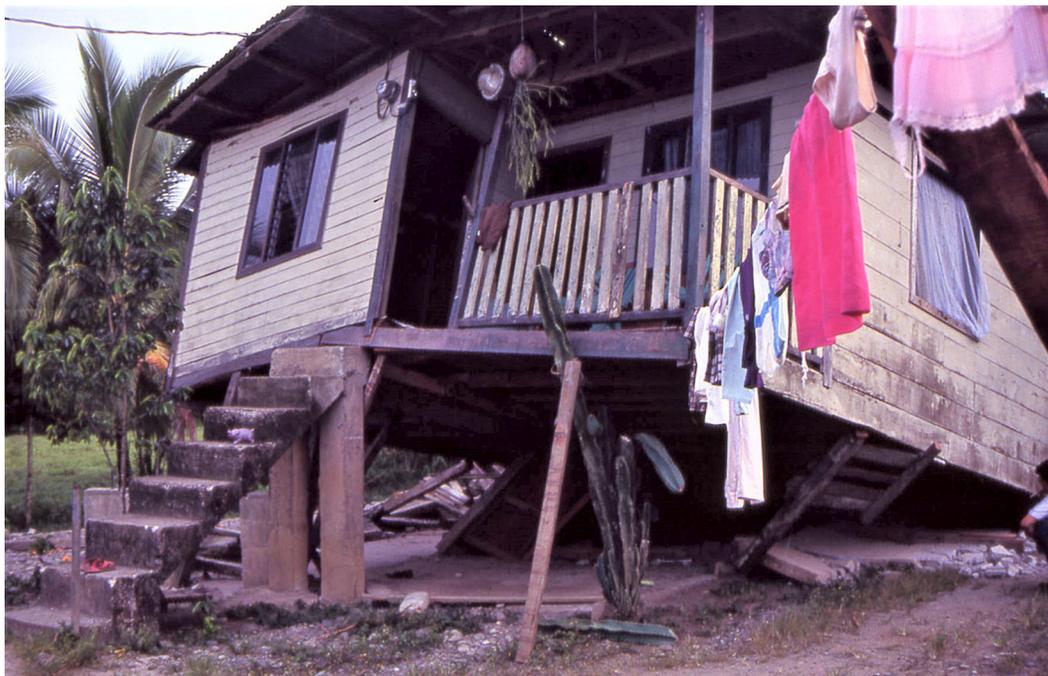
Muchas estructuras no soportaron las deformaciones inducidas por el sismo y la superestructura terminó sobre el nivel del terreno. En ambos casos las estructuras debieron ser demolidas ya sea por el exceso de deformación o por el colapso de la subestructura. En la figura 9 se muestra un caso representativo de una casa elevada en la que el colapso de los elementos estructurales que daban soporte al nivel superior es completo. En este caso es importante notar que la estructura posee unas gradas de concreto reforzado, las cuales no presentan ningún daño aparente. Este elemento posiblemente contaba con una rigidez lateral mucho mayor a los elementos empleados para elevar la vivienda y por ese motivo la estructura no se deformó en

Fig. 9: Casa de habitación elevada con colapso total de subestructura, ubicada cerca de Liverpool de Limón.

este punto, lo cual pudo generar una respuesta con gran torsión y altos desplazamientos laterales especialmente en el extremo opuesto de la vivienda. Para evitar el comportamiento a torsión, se debió desligar las escaleras de la estructura principal, sin embargo, en este caso, es muy probable que el colapso se hubiera dado de igual manera debido al problema de piso blando y la diferencia de rigidez lateral de la parte superior de la estructura respecto a los elementos inferiores.

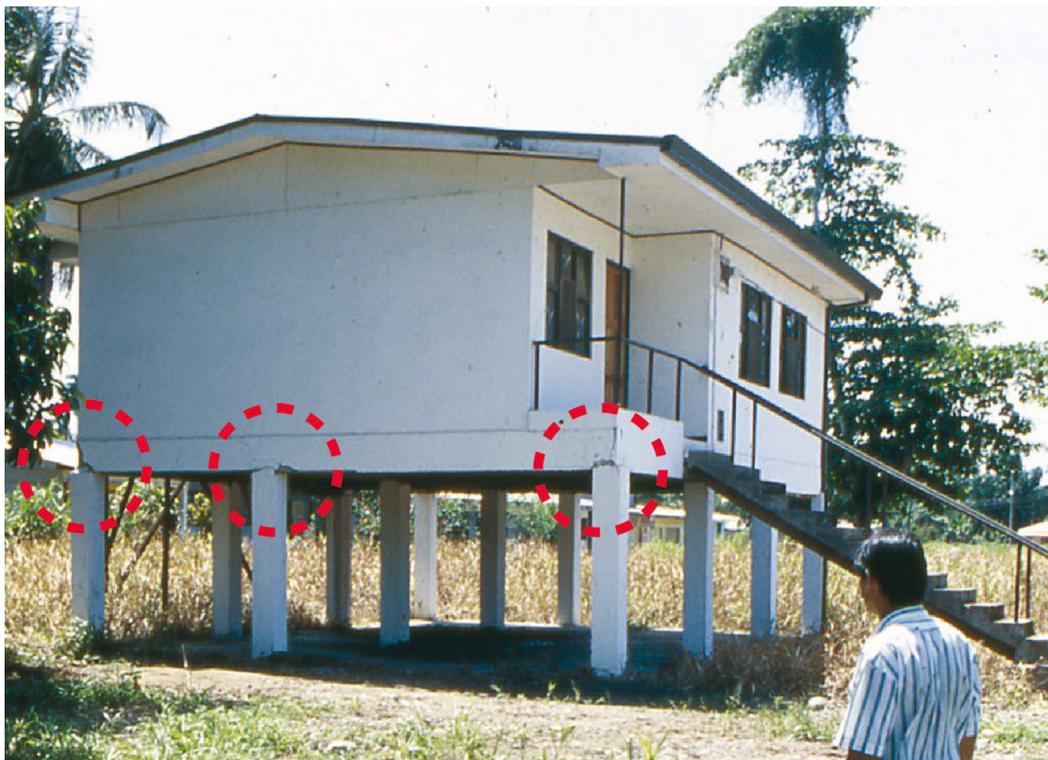
Finalmente, en la figura 10 se muestra el caso de una vivienda elevada de material desconocido, en el que se emplearon columnas y vigas de concreto reforzado como subestructura. A pesar de que no se presentó el colapso de la vivienda, se logra observar daño en la conexión de las viga-columnas, lo que hace ver el alto nivel de deformación al que fue sometida la estructura. Además de este daño, en la subestructura de la vivienda se observó salida de arena y agua producto del fenómeno de licuefacción con agrietamiento superficial del suelo aledaño, sin implicar esto grandes deformaciones verticales en la vivienda. Si las paredes de la vivienda son en mampostería o poseen algún sistema estructural con mayor rigidez que las columnas de concreto reforzado, es posible que se presentara también el fenómeno de piso blanco, lo cual es congruente con la falta de daño en las paredes de la vivienda. Las escaleras de concreto reforzado pudieron, al igual que en el caso anterior, propiciar una leve torsión en la estructura, en este caso menos marcado por la presencia de elementos de mayor rigidez lateral como lo son las columnas de concreto reforzado.

Fig. 10: Casa de habitación elevada con daño en conexiones viga-columna de concreto reforzado, ubicada en Sixaola de Limón. En primer plano el Dr. William Vargas quien participó del proceso de inspección. Los círculos muestran el daño en la conexión entre columnas de la subestructura y vigas de la superestructura.
