# DESLIZAMIENTO LAS TORRES, VOLCÁN IRAZÚ, COSTA RICA: DEFINICIÓN DE SU VOLUMEN Y SU DIRECCIÓN PREFERENCIAL DE MOVIMIENTO

## LAS TORRES LANDSLIDE AT IRAZÚ VOLCANO, COSTA RICA: VOLUME ESTIMATION AND PREFERRED DIRECTION OF MOVEMENT

Rolando Mora<sup>1\*</sup> y Marina Pirulli<sup>2</sup>

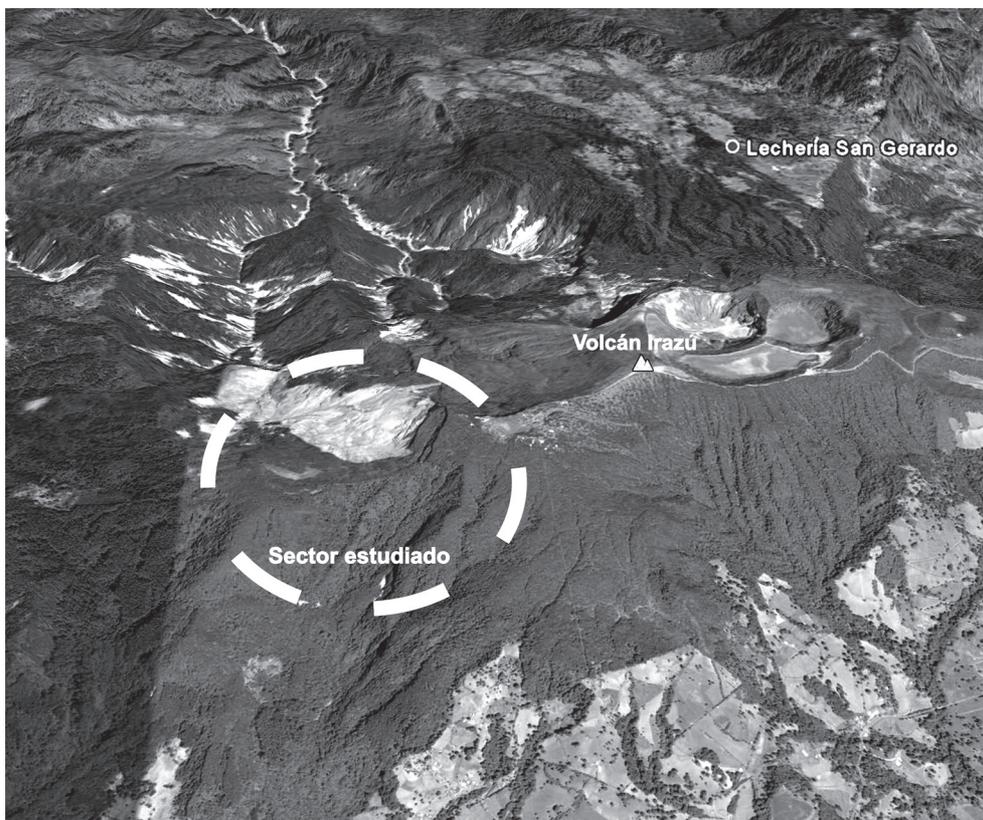
Fig. 2: Vista satelital oblicua del sector investigado (Imágenes 2015 *Digital Globe*, Landsat 2015 *Google*).

En la figura 2 se puede apreciar una vista satelital oblicua del sector donde se ha desarrollado esta investigación.

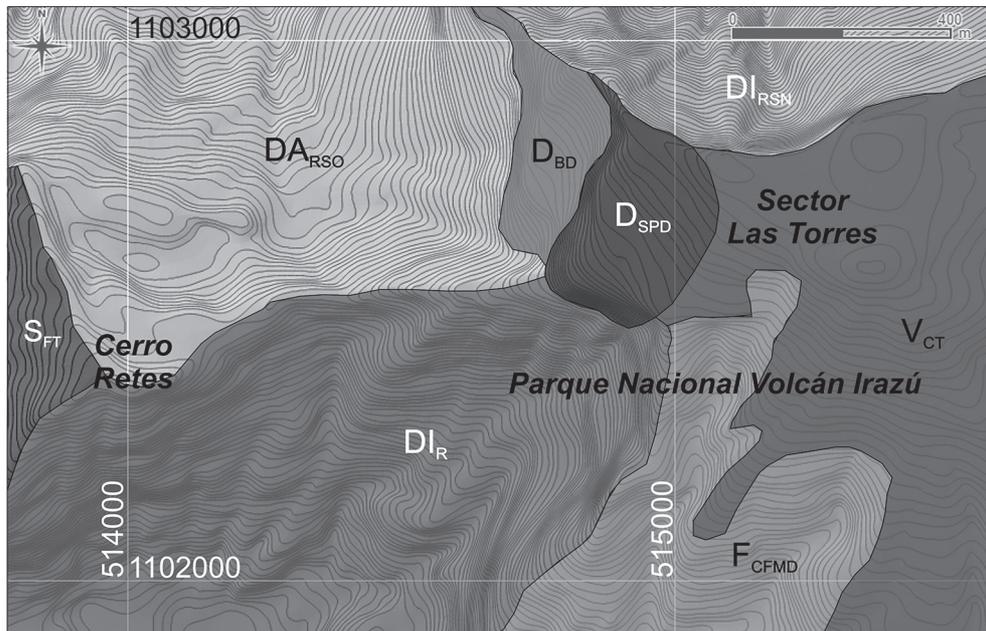
Fig. 3: Geomorfología de los alrededores del sector Las Torres, volcán Irazú, Costa Rica.

A continuación se realiza una descripción de las formas/unidades geomorfológicas identificadas en el sector estudiado (Fig. 3), la cual se aborda desde el punto genético de las geoformas y siguiendo los principios básicos de la clasificación geomorfológica propuesta por van Zuidam (1986).

**Bloque Deslizado ( $D_{BD}$ ):** Esta forma del terreno presenta características muy particulares, pues está bordeada al sur y al oeste por escarpes de fuerte pendiente y de menor elevación que su sección interior, hacia el este aparece otro escarpe pero de elevaciones mayores que su sección interior (Fig. 3). La sección interior presenta una pendiente hacia el sur y se asemeja a una cicatriz de deslizamiento de acuerdo con la forma de las curvas de nivel obtenidas de *Google Earth* (Fig. 3). Existe la posibilidad de que se trate de un deslizamiento rotacional que desarrolló un flujo hacia el sur, el cual se canalizó posteriormente hacia el noroeste y el este, siguiendo el flujo de la cabecera oeste del río Sucio. También existe la posibilidad de que se trate de un bloque deslizado y basculado, que forma parte del Deslizamiento

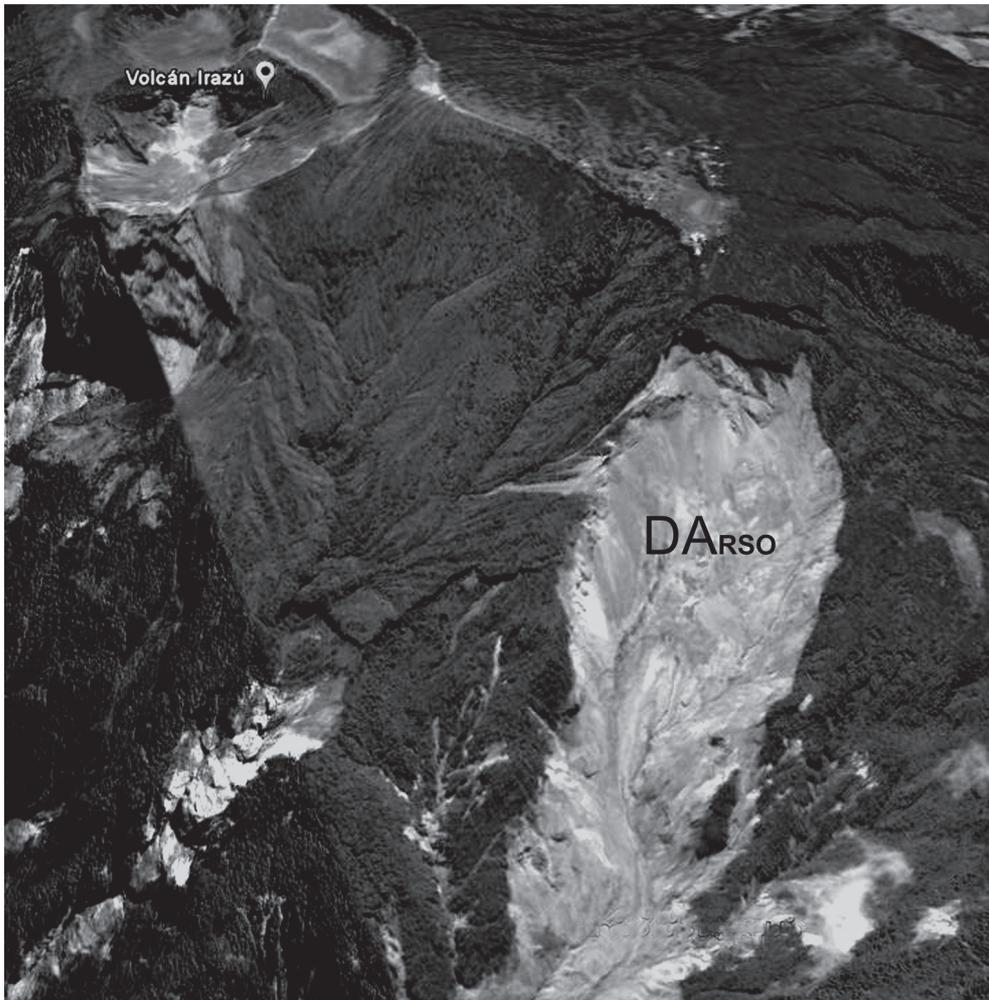
Fig. 4: Vista oblicua del Deslizamiento Activo Río Sucio Oeste ( $DA_{RSO}$ ) (Imágenes 2015 *Digital Globe*, Landsat 2015 *Google*).

Deslizamiento Activo Río Sucio Oeste ( $DA_{RSO}$ ): Deslizamiento activo del tipo compuesto, que involucra desprendimientos traslacionales y flujos de lodo y rocas, el cual se ha desarrollado a través de rupturas retrogresivas de materiales de origen volcánico (cenizas, tobas, lavas), los cuales en ocasiones presentan una notoria alteración hidrotermal. Este deslizamiento se identificó como el único deslizamiento activo en el sector estudiado mediante la interpretación de imágenes satelitales de *Google Earth*, el mismo se desarrolla en la cabecera oeste del río Sucio (Figs. 4 y 5) y se le conoce como deslizamiento Las Torres.

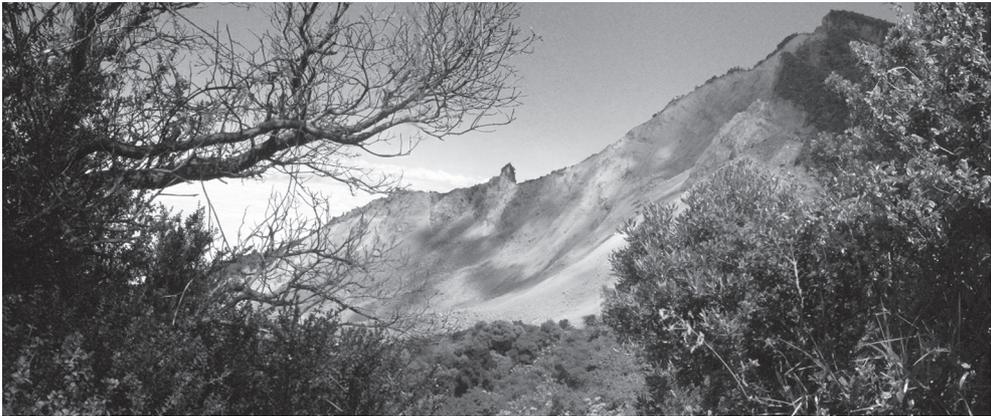
Fig. 5: Deslizamiento Activo Río Sucio Oeste ( $DA_{RSO}$ ), conocido como deslizamiento Las Torres. Imagen tomada desde el cerro Retes en Febrero de 2016.

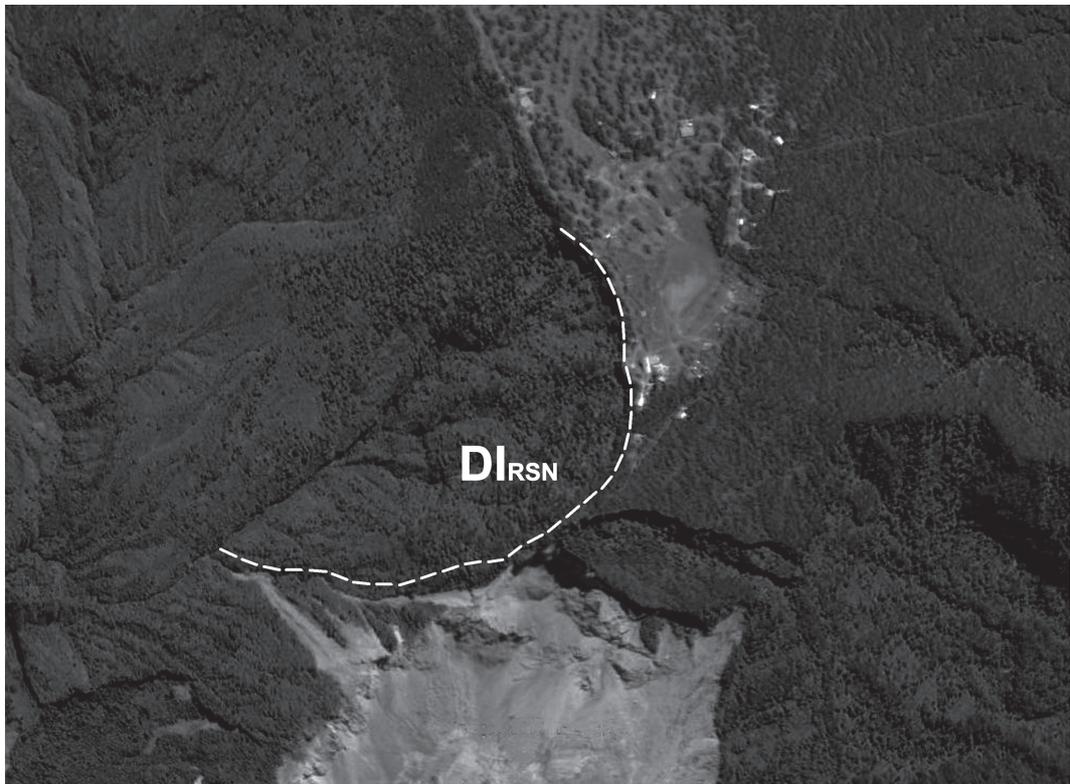
Fig. 6: Vista oblicua del Deslizamiento Inactivo Río Sucio Norte ( $DI_{RSN}$ ) (Imágenes 2015 *Digital Globe*, Landsat 2015 *Google*).

Deslizamiento inactivo Río Sucio Norte ( $DI_{RSN}$ ): Deslizamiento inactivo del tipo compuesto, localizado al norte del sector de Las Torres. Actualmente no muestra evidencias de movimiento y se encuentra cubierto por vegetación densa tipo páramo (Fig. 6).

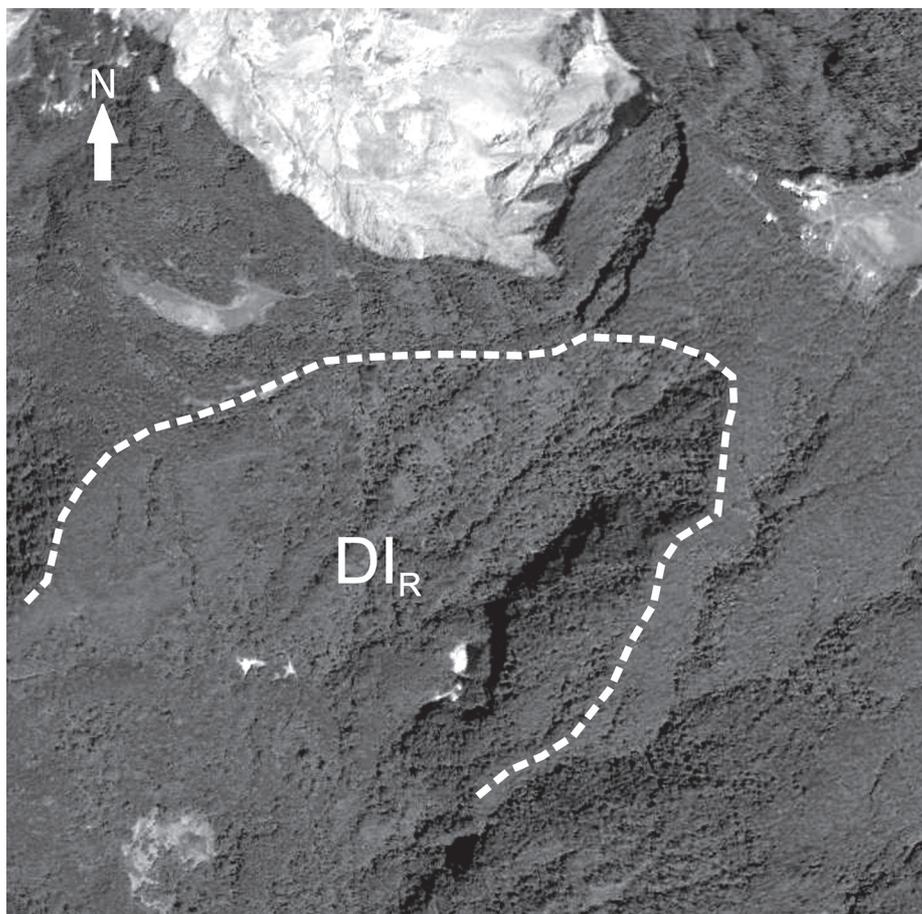
Fig. 7: Vista oblicua del Deslizamiento Inactivo Retes ( $DI_R$ ) (Imágenes 2015 *Digital Globe*, Landsat 2015 *Google*).

**Deslizamiento Inactivo Retes ( $DI_R$ ):** Deslizamiento inactivo del tipo compuesto, localizado al suroeste del sector Las Torres. De acuerdo con la interpretación de las imágenes satelitales, este deslizamiento no muestra evidencias de movimiento y se encuentra cubierto por vegetación tipo páramo y un bosque de ciprés, eucalipto y otras especies de árboles (Fig. 7). Sin embargo, luego de la inspección de campo se pudo constatar que el deslizamiento muestra evidencias de reactivación en el sector de su escarpe principal (Fig. 8).

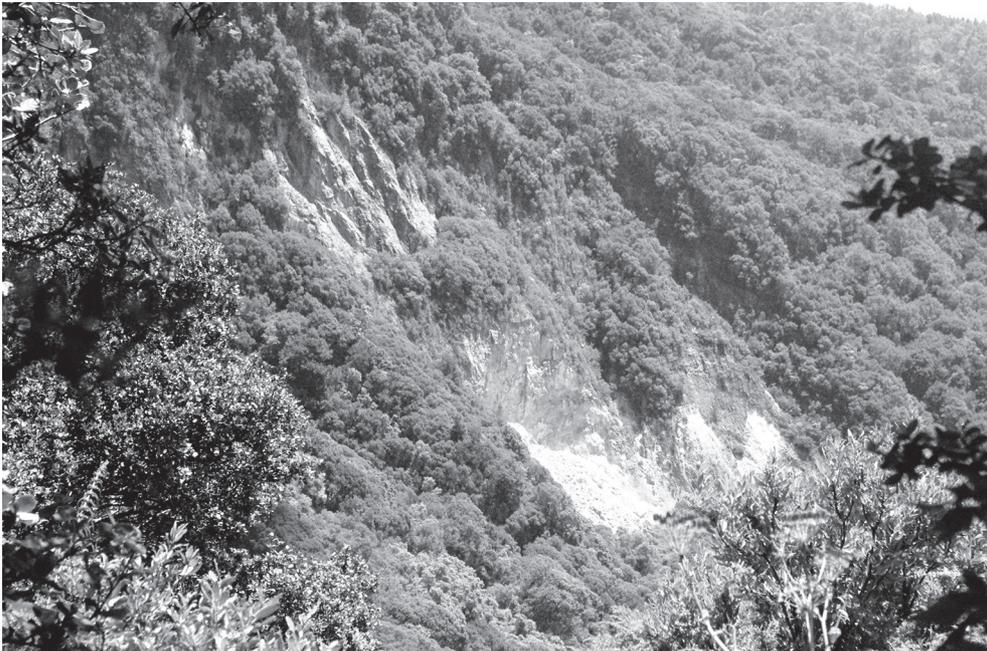
Fig. 8: Evidencias de reactivación del escarpe principal del Deslizamiento Inactivo Retes ( $DI_r$ ). Imagen tomada en febrero de 2016 por el autor.

De acuerdo con la interpretación de las imágenes satelitales el Deslizamiento Inactivo Retes (DI<sub>R</sub>) no muestra evidencias de movimiento y se encuentra cubierto por vegetación tipo páramo y un bosque de ciprés, eucalipto y otras especies de árboles, sin embargo, luego de la inspección de campo se pudo constatar que este deslizamiento muestra evidencias de reactivación en el sector de su escarpe principal.

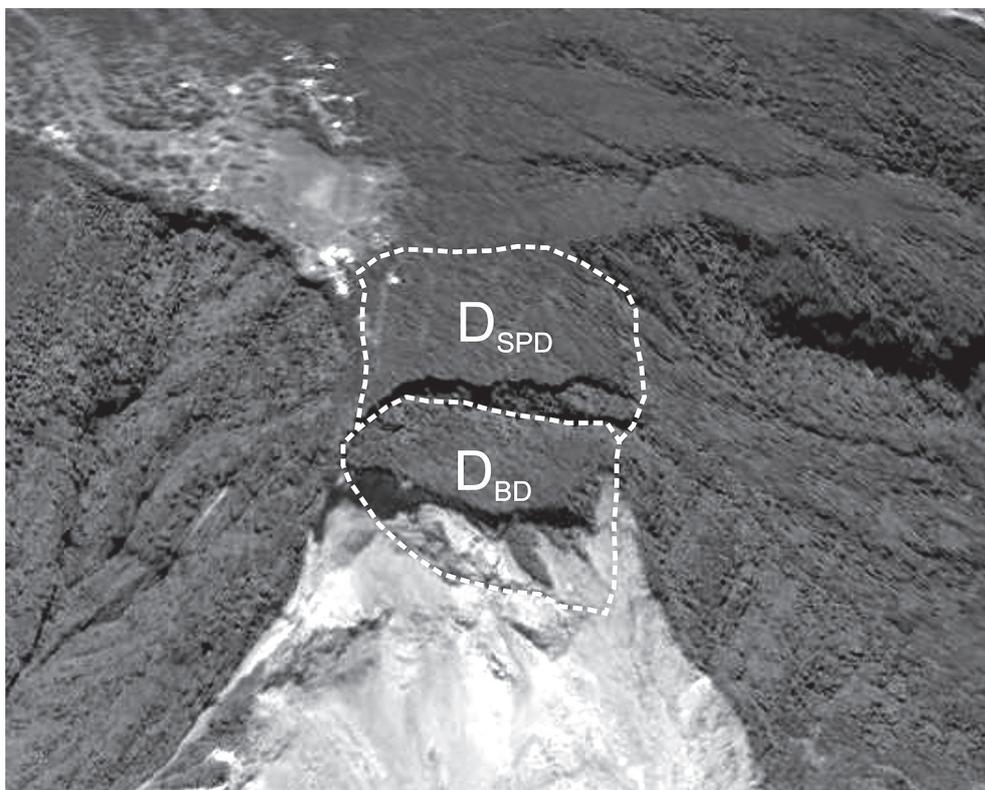
Fig. 9: Vista oblicua del Bloque deslizado ( $D_{BD}$ ) y del Sector en Proceso de Destabilización ( $D_{SPD}$ ). (Imágenes 2015 *Digital Globe*, Landsat 2015 *Google*).

Activo Río Sucio Oeste ( $DARSO$ ) y que sea la evidencia de la propagación retrogresiva del mismo deslizamiento (Figs. 9 y 10).

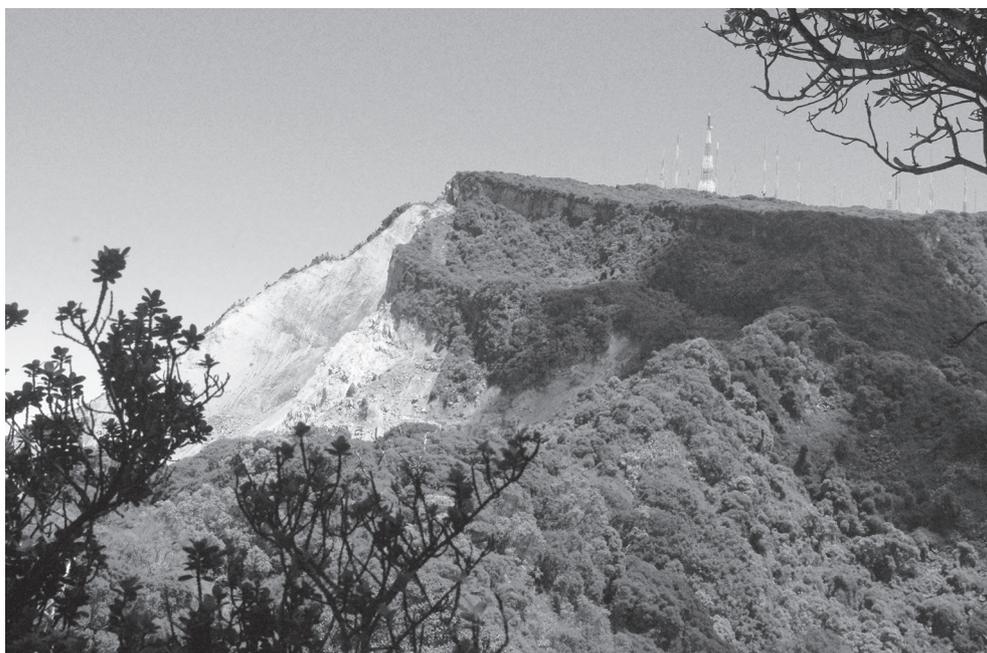
Fig. 10: Bloque deslizado ( $D_{BD}$ ) tomado desde el cerro Retes. Imagen tomada en febrero de 2016 por el autor.

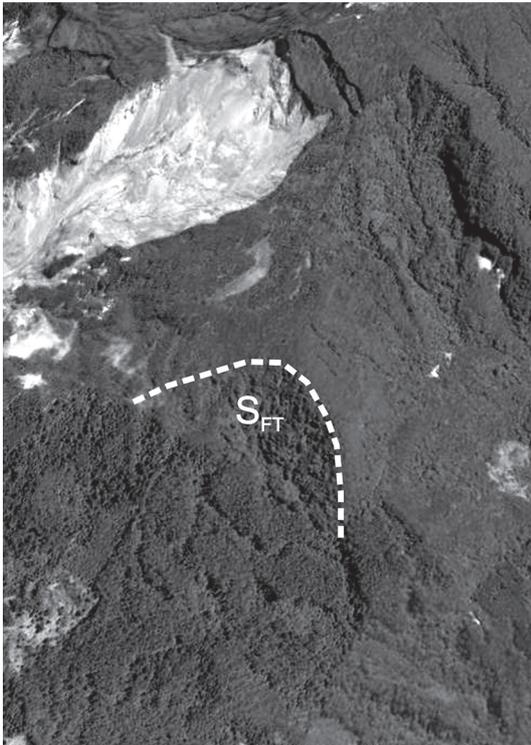
Fig. 11: Vista oblicua del Facetamiento Triangular ( $S_{FT}$ ) (Imágenes 2015 *Digital Globe*, Landsat 2015 *Google*)

Faceta Triangular ( $S_{FT}$ ): Esta forma del terreno de pendiente pronunciada, de forma triangular (Fig. 11), parece estar asociada a un alineamiento

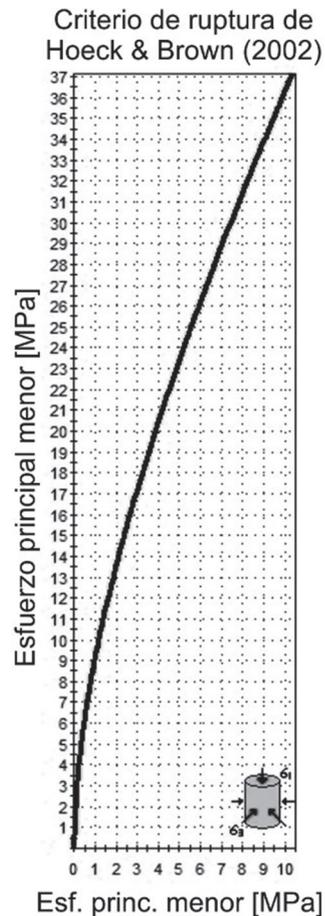
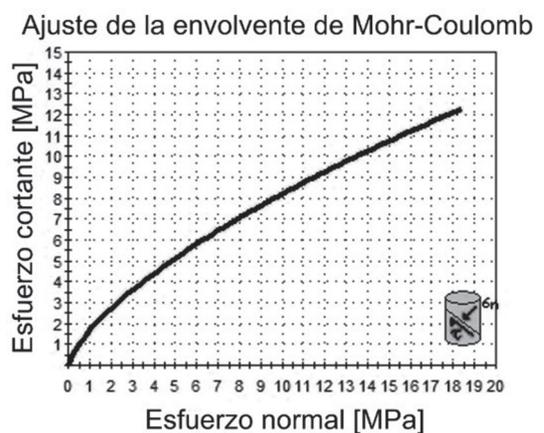
Fig. 12: Criterio de ruptura de Hoek y Brown (2002) y ajuste de la envolvente de Mohr-Coulomb realizados con el programa *RocLab 1.033* (ROCSIENCE, 2007) para el mismo macizo rocoso.

así como, los resultados obtenidos para el macizo rocoso estudiado. La figura 12 muestra el criterio de ruptura de Hoek y Brown (2002) y el ajuste de la envolvente de Mohr-Coulomb realizados con el programa *RocLab 1.033* (ROCSIENCE, 2007) para el mismo macizo rocoso.

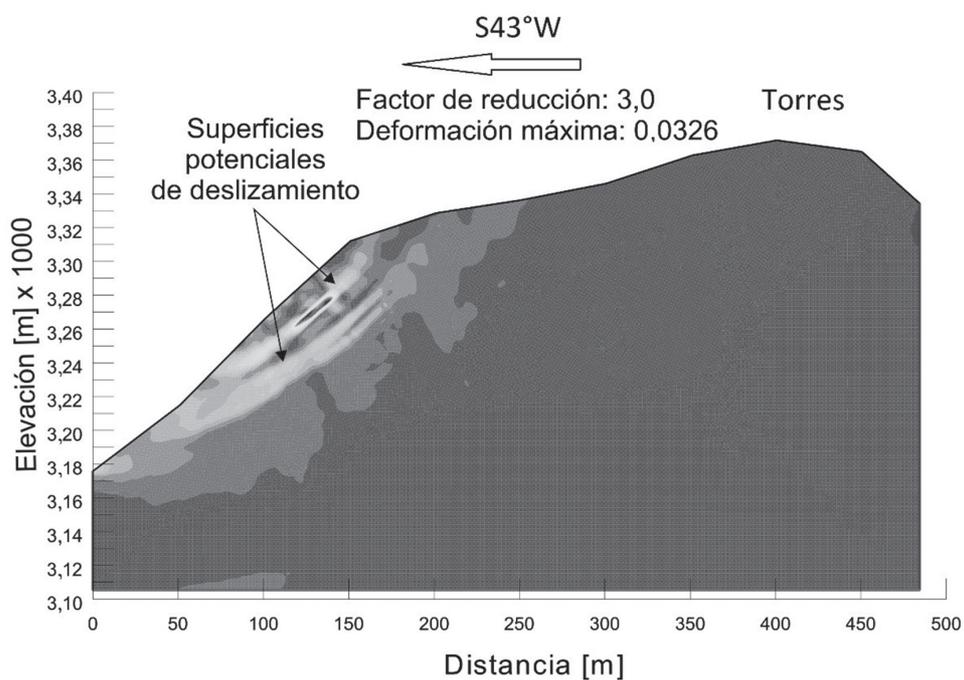
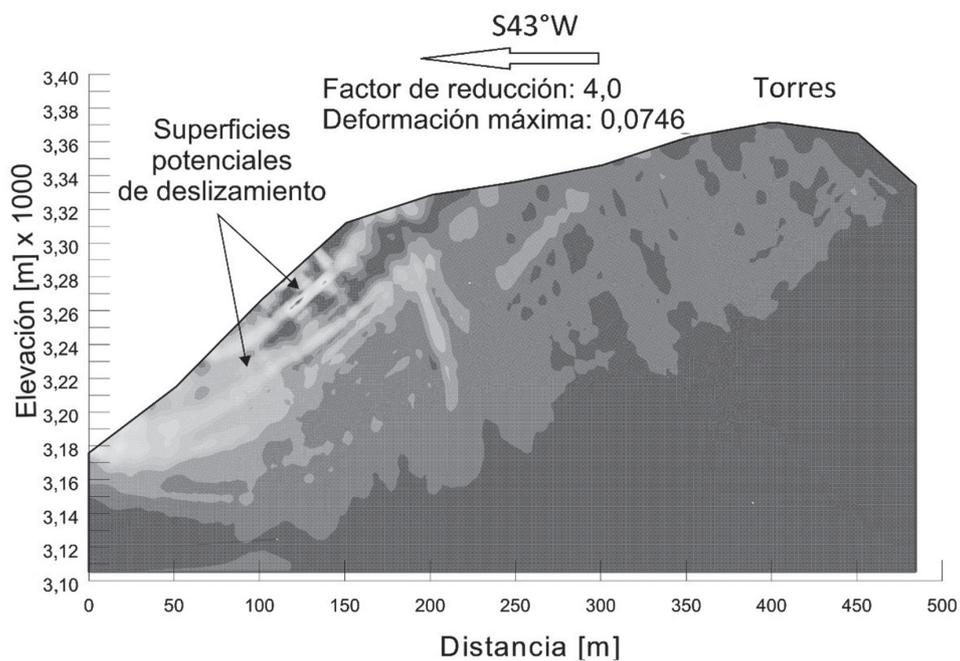
Fig. 13: Resultados del análisis de estabilidad considerando un desprendimiento hacia el suroeste

El factor de seguridad es muy alto y el mecanismo de falla tendería a desarrollar rupturas más o menos circulares en la sección de mayor pendiente del perfil analizado (Fig. 13). Por lo anterior, se descarta que esta sea la tendencia del movimiento de la geoforma  $D_{SPD}$ , es decir no se espera que la geoforma  $D_{SPD}$  presente un movimiento hacia el suroeste en el futuro.

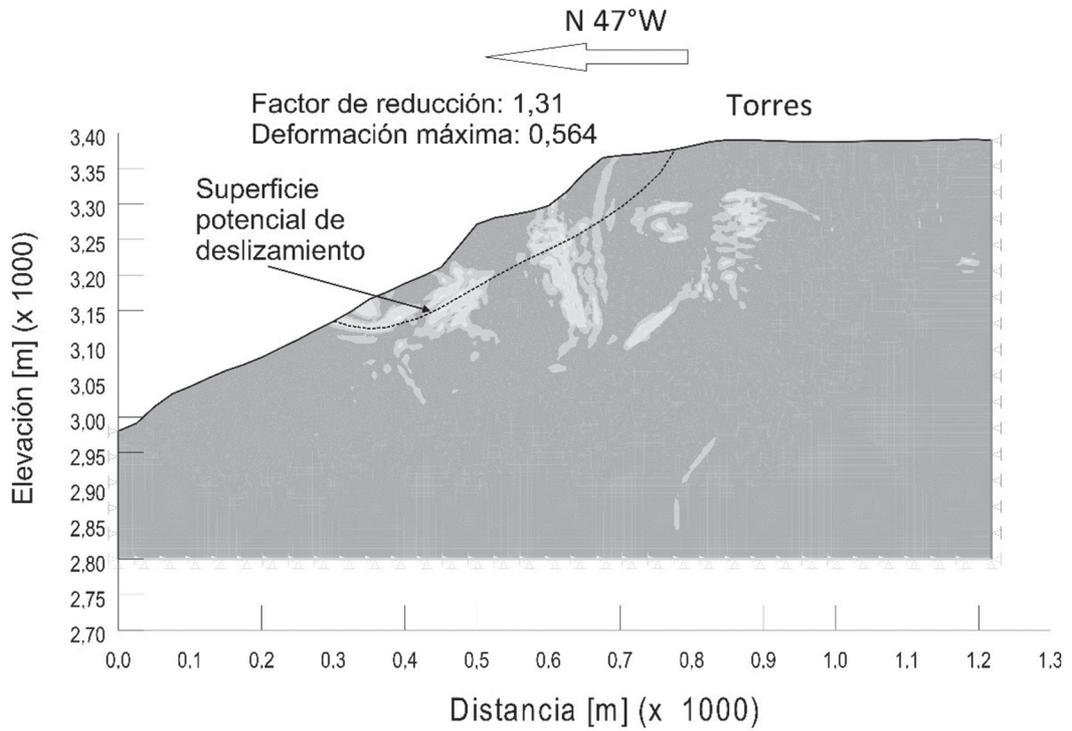
Fig. 14: Desarrollo del colapso de la ladera para un factor de reducción de 1,31.

Las deformaciones mostradas por el modelo se tornan significativas una vez que a las propiedades de resistencia al corte se les aplica un factor de reducción de 1,30. El modelo no presenta convergencia a partir de un factor de reducción de 1,31, desarrollándose el colapso de la ladera (Figs. 14 y 15), es decir, este valor del factor de reducción corresponde con el factor de seguridad de la ladera si consideramos una dirección de deslizamiento hacia el noroeste.

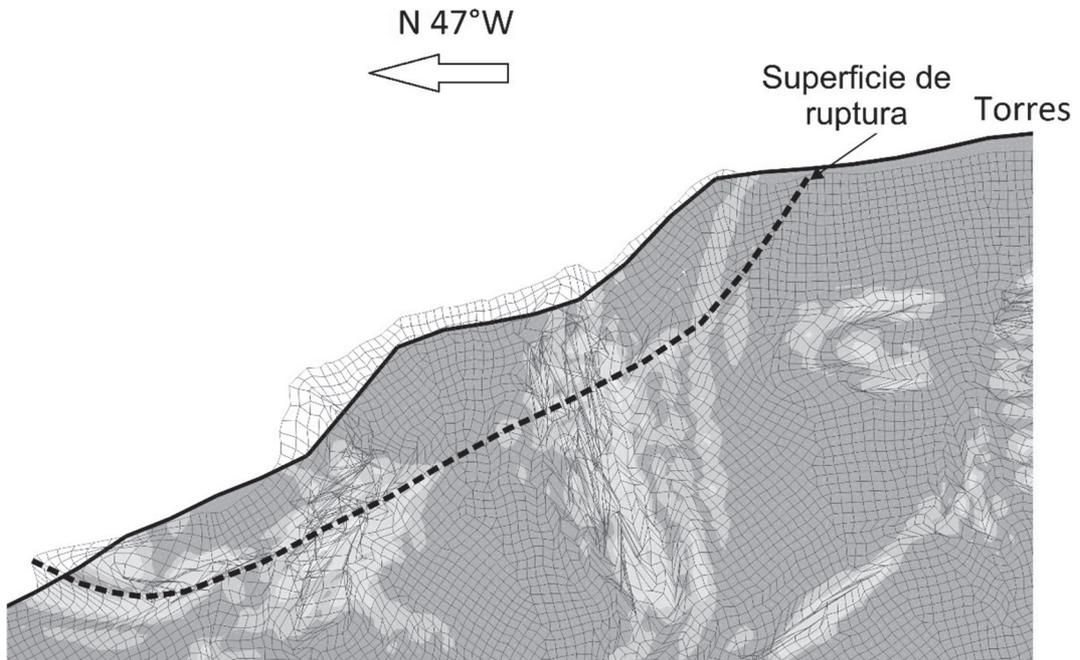
Fig. 15: Detalle del modelo donde se aprecia la deformación de la malla de elementos finitos.
