Cardio-imaging

Casos clínicos basados en imagen cardiovascular

Una endocarditis de pesadilla

Caso #4, Diciembre 2020.

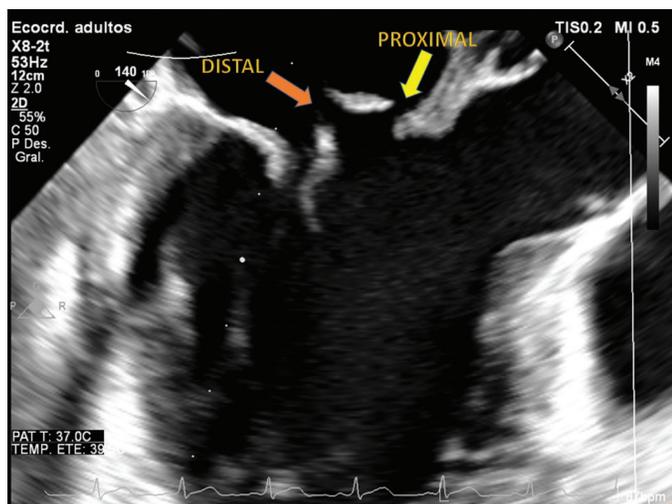
Figura 2. Fotograma de vista medio-esofágica del eje largo del ventrículo izquierdo; se observan 2 perforaciones en la valva mitral anterior.

valva anterior de la válvula mitral, y otra masa de similares características ubicada sobre la pared interna de la aurícula izquierda, relacionada con la raíz de la aorta. Ambos hallazgos congruentes con vegetaciones. No parece existir compromiso de la fibrosa mitro-aórtica, ni de la válvula aórtica. Adicionalmente, la valva anterior presenta un prolapso importante del segmento correspondiente a A2. En la vista en cámara lenta (video N.º 2), se puede apreciar la presencia de al menos 2 defectos de continuidad de la valva mitral anterior (uno proximal y otro distal), correspondientes a perforaciones (Fig. 2).

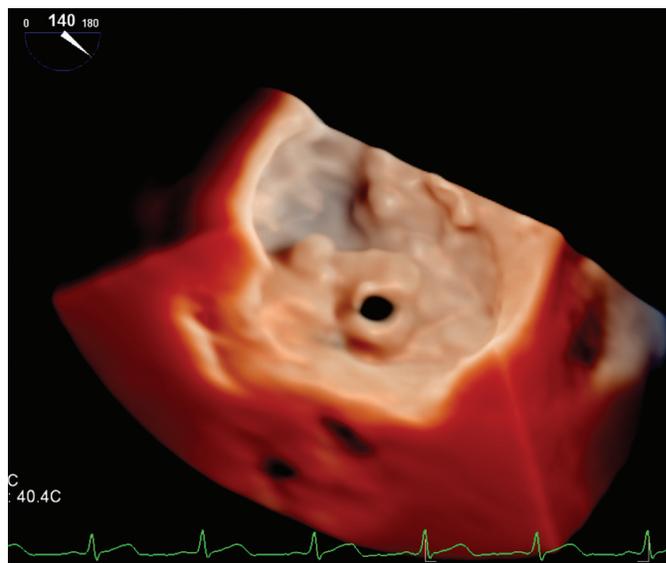
Figura 3. Fotograma de adquisición volumétrica 3D modo zoom de la válvula mitral, vista de cirujano, con técnica de transiluminación; se aprecia con gran definición la perforación distal de la valva anterior mitral (segmento A2).

La figura 3 muestra la aplicabilidad de la técnica de “transiluminación” sobre una adquisición volumétrica 3D, que permite una visualización diferente y más explícita de la perforación distal de la valva mitral anterior (segmento A2); también permite una definición anatómica de mayor calidad y nitidez respecto a la caracterización de los prolapso valvulares (video N.º 7).

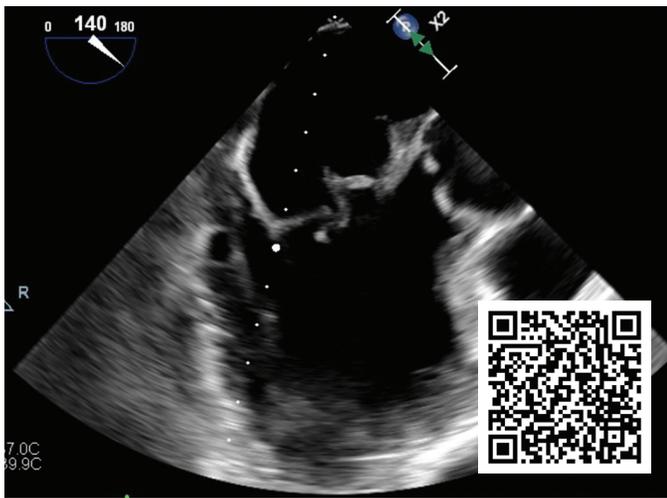
Video 1. Vista medio-esofágica del eje largo del ventrículo izquierdo; vegetación en valva mitral anterior y vegetación mural en aurícula izquierda.

En el video N.º 1 y video N.º 2, correspondientes a una vista medio-esofágica del eje largo del ventrículo izquierdo, es posible observar una masa oscilante y móvil sobre la

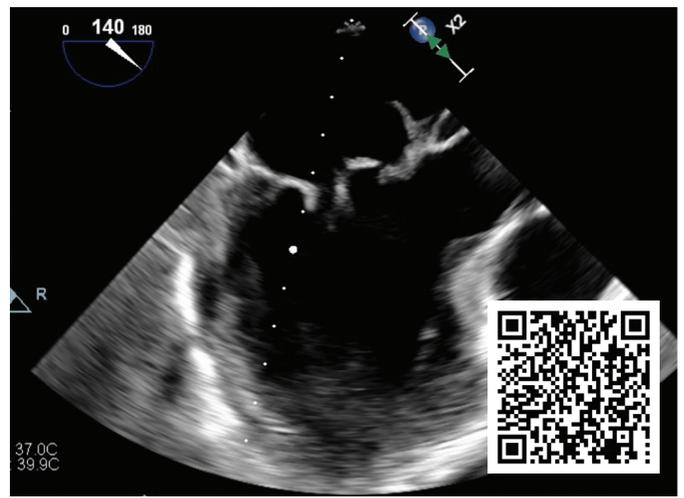
Video 2. Vista medio-esofágica del eje largo del ventrículo izquierdo (versión en cámara lenta); vegetación en valva mitral anterior y vegetación mural en aurícula izquierda; además prolapso de valva anterior.

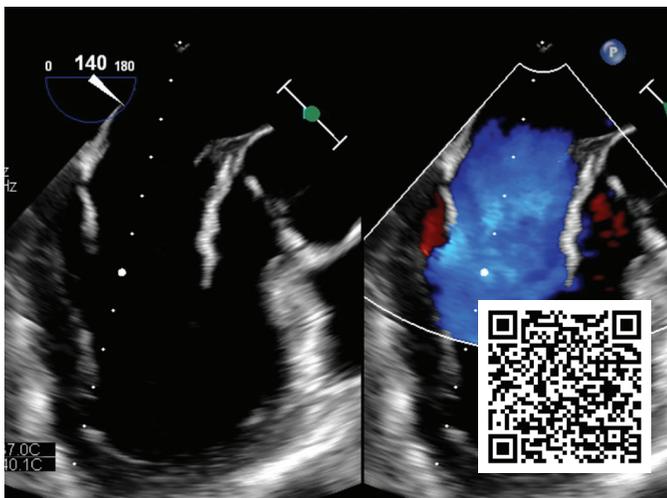
Video 3. Vista medio-esofágica del eje largo del ventrículo izquierdo, con Doppler color; la insuficiencia mitral es severa, y se origina de 3 puntos distintos (las 2 perforaciones, y el defecto de coaptación secundario a prolapso valvular).

En el video N.º 3 se aprecia que la insuficiencia mitral es severa, y se origina de 3 sitios diferentes: las 2 perforaciones, y el defecto de coaptación secundario al prolapso de la válvula mitral; fisiopatológicamente correspondiendo a los mecanismos I y II de Carpentier (dilatación anular, perforación valvular, prolapso). La visualización tridimensional del comportamiento del Doppler color también ejemplifica con claridad la severidad y los mecanismos de la insuficiencia mitral (video N.º 4).

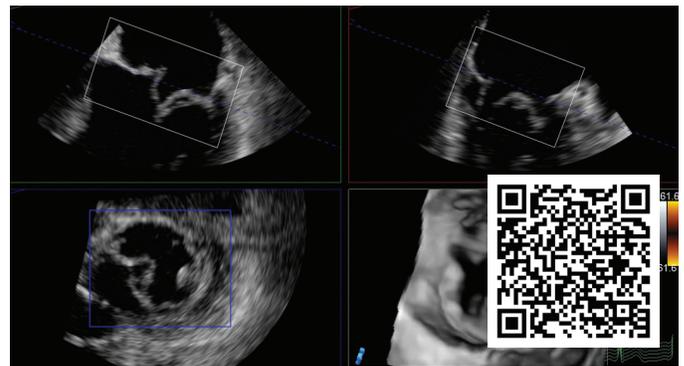
Video 4. Adquisición volumétrica 3D modo zoom de la válvula mitral, con reconstrucción multiplanar y Doppler color; se observa magnitud, dirección y mecanismo de los chorros de regurgitación, así como enfermedad degenerativa mitral subyacente.

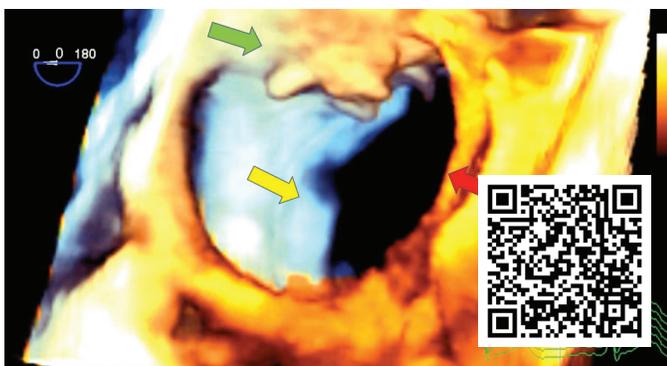
Video 5. Adquisición volumétrica 3D modo zoom de la válvula mitral, vista oblicua superior y medial; se observa: perforación distal de valva anterior (flecha roja), prolapso del segmento P1 de la valva posterior (flecha amarilla) y vegetación mural en aurícula izquierda (flecha verde).

La ecocardiografía transesofágica 3D permite caracterizar de mejor manera la patología degenerativa mitral que posee este paciente; en el vídeo N.º 5 se observa con claridad la perforación distal de la valva anterior (segmento A2), prolapso del segmento P1 (no visualizado previamente), y la vegetación mural en la aurícula izquierda. El video N.º 6 brinda las reconstrucciones multiplanares 2D de esta misma adquisición volumétrica.

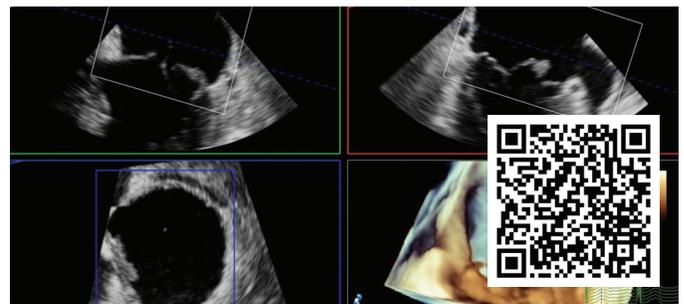
Video 6. Adquisición volumétrica 3D modo zoom de la válvula mitral, vista oblicua superior y medial, con las respectivas reconstrucciones multiplanares 2D (ver descripción de video #5).

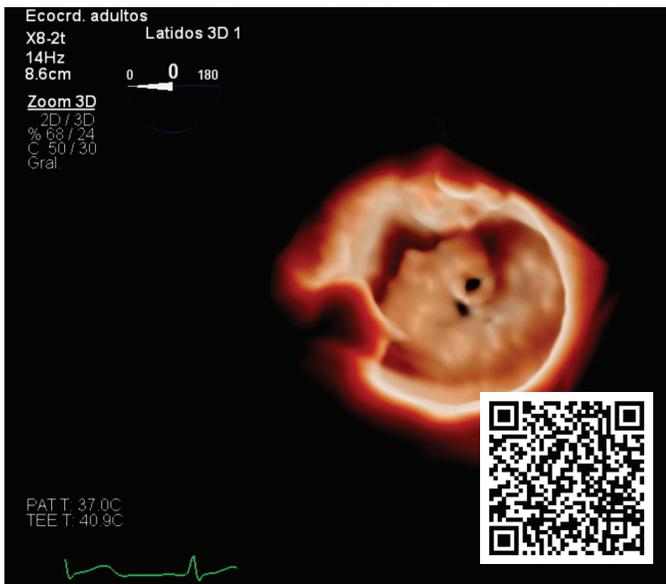
Video 7. Adquisición volumétrica 3D modo zoom de la válvula mitral, vista de cirujano, con técnica de transluminación; caracterización anatómica de la patología degenerativa mitral y visualización de perforación distal de segmento A2.

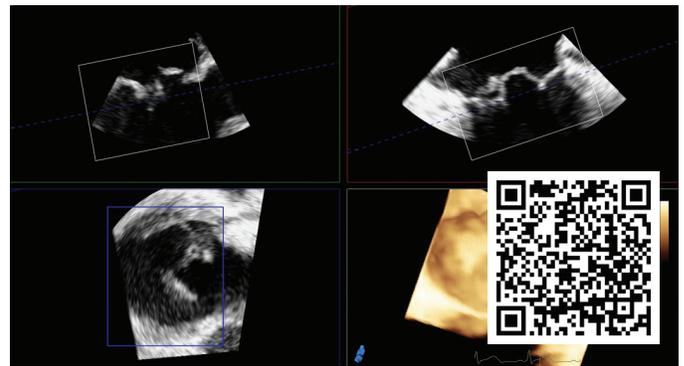
Video 8. Adquisición volumétrica 3D modo zoom de la válvula mitral, vista de cirujano, con reconstrucción multiplanar y manipulación omnidireccional del "data-set"; se observa inicialmente la perforación distal del segmento A2 (circular), y luego la perforación proximal (más pequeña, alargada, fusiforme).

La ecocardiografía 3D también permite la manipulación omnidireccional de los bloques de datos volumétricos; gracias a esa característica, es factible observar la perforación proximal de la valva anterior mitral, la cual es un poco más pequeña y alargada (fusiforme) que la perforación distal (video N.º 8).
