30 años después, ¿Qué aprendimos con el terremoto de Limón 1991 en el diseño de edificios y viviendas?

30 years later, what did we have learned from the 1991 Limón earthquake in the design of buildings and residences?

Diego A. Hidalgo-Leiva

Universidad de Costa Rica (UCR), Laboratorio de Ingeniería Sísmica, San José, Costa Rica.
diego.hidalgo@ucr.ac.cr

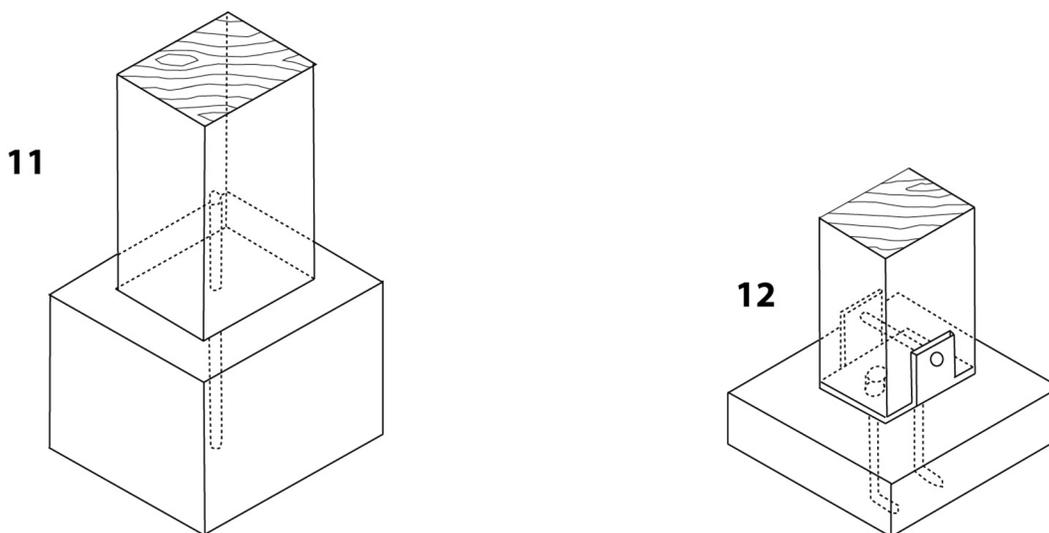
En la última versión del Código Sísmico de Costa Rica (CSCR) (CFIA, 2016), así como en la versión del 2010 (CFIA, 2011), se permite el uso de éste tipo de conexiones, tal y como se muestra en la figura 1.a.11 y 1.a.12 del capítulo 11 de la normativa (CFIA, 2016; Fig. 7). Los problemas observados en las conexiones con la cimentación se deben a dos posibles motivos: un desplazamiento excesivo en la superestructura o una resistencia inadecuada del material empleado en la columna, lo cual genera la falla de la madera y no del elemento empleado en la conexión, con lo cual la falla suele ser menos dúctil. Las conexiones mostradas, a pesar de ser sencillas, no son las principales responsables del colapso de las estructuras en madera con niveles elevados.

Fig. 7: Detalle de conexiones tipo articulación recomendadas en el Capítulo 11 (figura 1.a) del CFIA (2016).
