¿Reparación o reemplazo mitral? A propósito de un caso inusual de prolapso mitral

¿Mitral repair or replacement?

Caso N.º 7, Julio, 2022.

Dr. Edgar Fuentes Molina, FSISAC, NBE Certified*

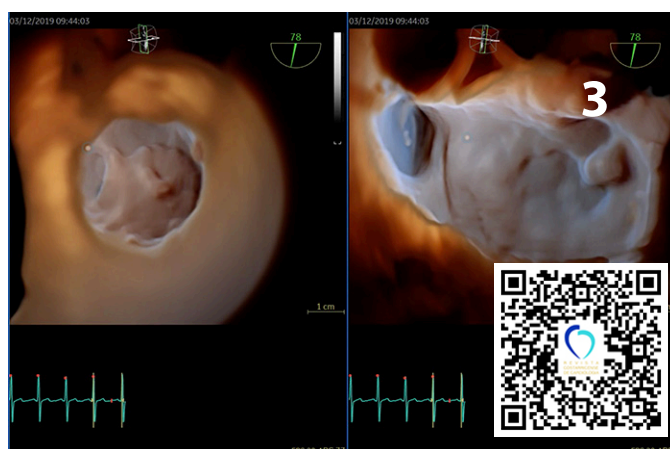
VIDEO 3. ETE 3D de válvula mitral; imagen dual con perspectivas auricular y ventricular; se observa en la perspectiva auricular la presencia del segmento comisural prolapsante, y en la perspectiva ventricular el defecto de coaptación producto de dicho segmento prolapsante (en hora 9).

- La ecocardiografía transesofágica tridimensional y la superposición del Doppler color permiten evidenciar con total claridad la causa de la regurgitación mitral: se trata de un prolapso único y aislado del segmento correspondiente a la comisura posteromedial, probablemente, secundario a la ruptura de cuerda tendinosa por degeneración fibroelástica, como causa más probable (**videos N.º 2, 3 y 4**).
