# Mejoras en el paradigma del manejo de la gestión del riesgo en los parques nacionales volcánicos de Costa Rica, entre el año 2000 y el 2020

Improvements in risk management paradigm in Costa Rican volcanic national parks between 2000 and 2020

Guillermo E. Alvarado\*, Lidier Esquivel y Blas Sánchez

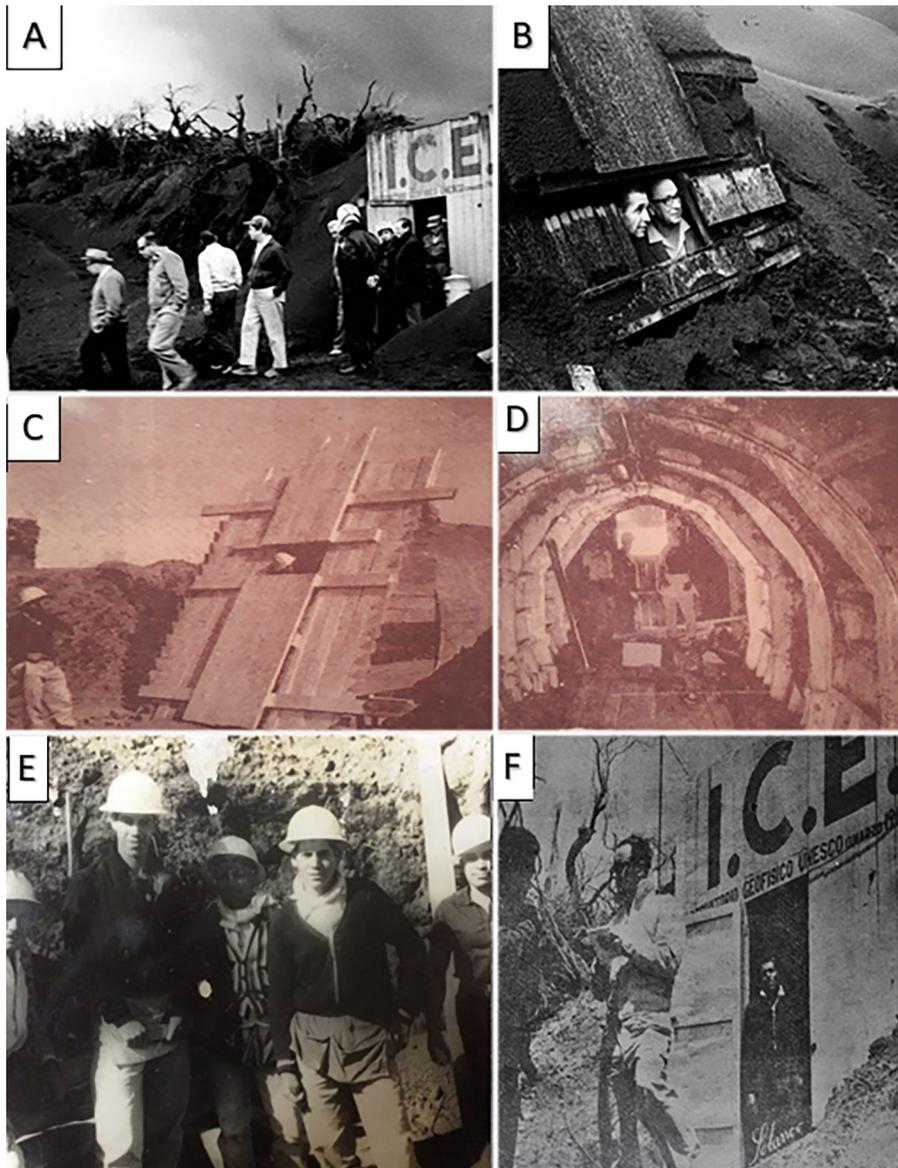
Fig. 1: Refugio antibalístico volcánico construido por el ICE en febrero-marzo de 1964, tanto en su entrada (A, F), frente (B y C), donde el presidente de la República de ese entonces, don Francisco Orlich, junto al embajador de EE.UU., observan el cráter Activo. La parte interna del refugio (D) durante su construcción, junto con los trabajadores del ICE (E). Fotografías cortesía de Yehudi Monestel, Federico Gutiérrez y Gilberth Solano, el segundo más alto en la fotografía E.

De forma previa, en el volcán Irazú, el Instituto Costarricense de Electricidad (ICE) ya había construido en febrero de 1964 e inaugurado el 13 de marzo de ese año (unas tres semanas de construcción), un búnker para que los vulcanólogos y guardias de control pudieran realizar observaciones geofísicas y comunicar la actividad mediante estaciones de radio, protegidos de las lluvias de rocas volcánicas. La obra consistía en una tubería con vigas de acero y protección con concreto, que se dispuso en una zanja excavada en los depósitos de escorias y cenizas en la pared superior del borde caldérico de Playa Hermosa. Poseía un piso de madera elevado y sus dimensiones estimadas eran de unos 3 m de altura, por 3 m de ancho y unos 6 m de profundidad (se ubicó camino a las torres o la cima). El búnker se pintó y fue cubierto por 1 m de piroclastos para amortiguar aún más los impactos y poseía una ventana corrediza de madera gruesa y pesada (chiricana, familia Humiriaceae). La ventana era pesada y corrediza, permitiendo observar el cráter Activo, mientras que la puerta daba al camino de acceso, que es el mismo que conduce a las antenas en la cima del volcán (Fig. 1).

Dicho lugar fue utilizado temporalmente por casi un mes por el conocido vulcanólogo Haroun Tazieff (1914-1998), quien lo definió como el “primer observatorio vulcanológico del continente americano” (Tazieff, 1965). Al respecto, Tazieff (1964, p. 6) comentó:

Este refugio [búnker antibalísticos volcánicos], el primer observatorio vulcanológico edificado sobre todo el territorio del continente americano, está constituido de elementos subcilíndricos de acero, colocados trozo a trozo y recubiertos de tierra. La entrada se hace por una puerta que da al lado del extremo del túnel, mientras que dos ventanas equipadas con persianas corredizas, hechas en madera, se abren hacia el lado del cráter. Todo fue construido de manera rápida y ejemplar por el Instituto Costarricense de Electricidad (ICE).

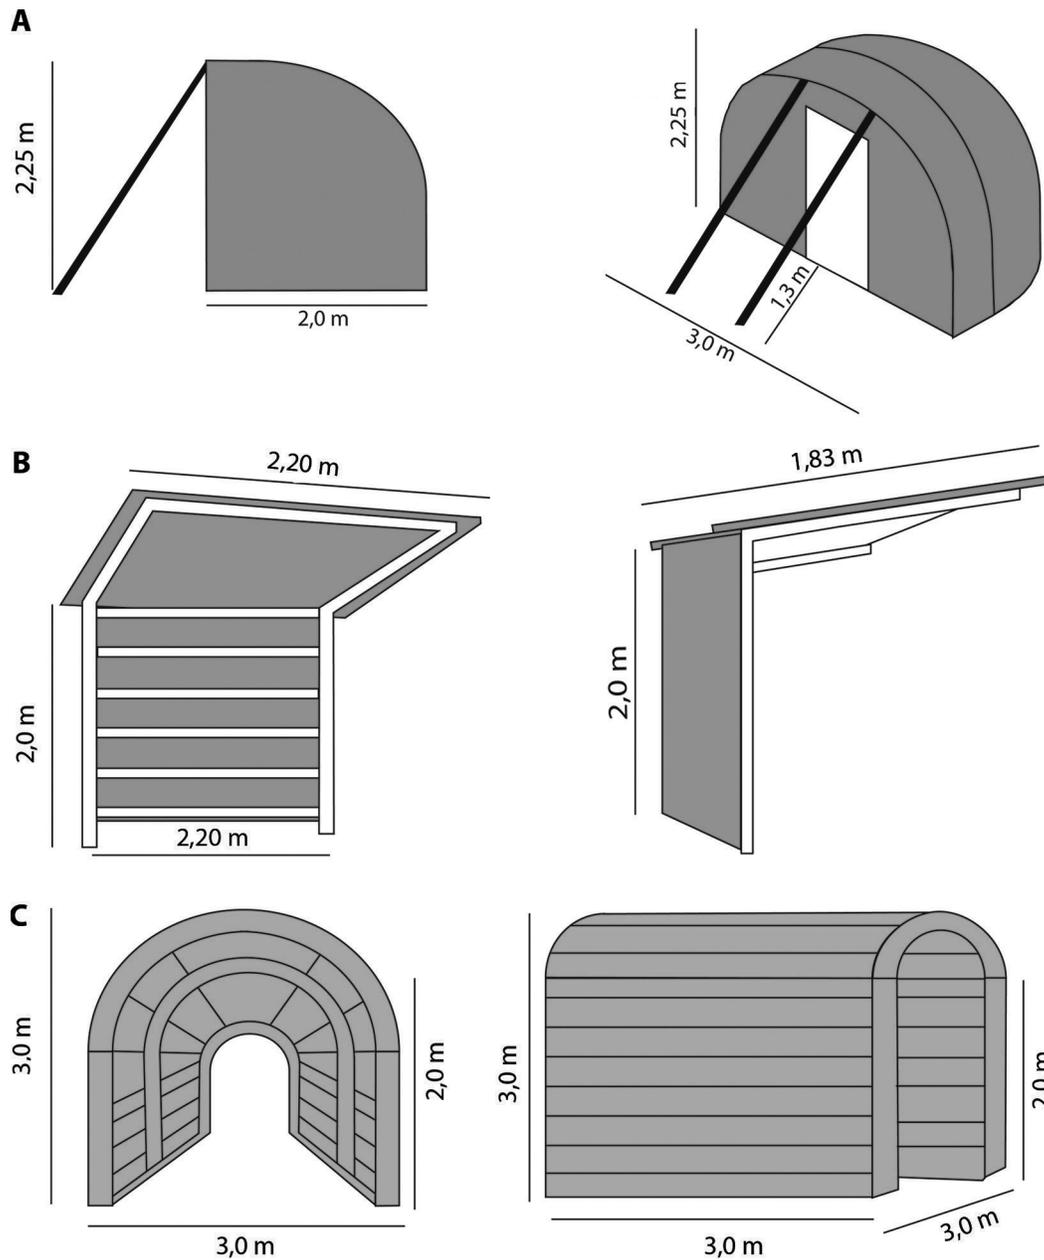
Fig. 2: Diferentes propuestas (esquemas simplificados) de pantallas de protección antibalísticos volcánicos realizados por el ICE. Los planos detallados no se incluyeron acá por estar cargados de detalles. A) Tipo iglú (junio 2015), B) tipo "parada de buses" (diciembre 2017) y C) tipo arco-túnel (abril 2018).

Dado que personal del ICE y de otras instituciones requieren subir con cierta frecuencia a las torres localizadas en la cima del volcán Turrialba, a unos 900 m al este de su cráter Activo, teniendo que transitar incluso a distancias más cercanas (400 m del cráter Activo), para darle servicio a unas 20 instituciones del país que dependen de dicho mantenimiento, el cual le da servicio a más de medio millón de costarricenses, es que se consideró meritorio crear unos alberges temporales para los funcionarios. Además, otros funcionarios gubernamentales también tienen que subir con cierta frecuencia a la cumbre del Turrialba para dar mantenimiento a los equipos de vigilancia volcánica y realizar el monitoreo de rutina. Todo ello fue la razón por la que se comenzó a retomar, valorar y discutir nuevamente si era adecuado o no contemplar la construcción de obras de protección tipo “búnker”, para que el personal tuviera eventualmente una alternativa de abrigo. En el ICE se comenzó a discutir el 9 de noviembre del 2012 y se retomó el tema tanto en el ICE como en el CAT de Sismología y Vulcanología a inicios del 2015, por lo que para junio de ese año se tenía un modelo tipo iglú (Fig. 2a), o tipo parada de buses para diciembre del 2017 (Fig. 2b) o bien tipo arco-túnel para abril del 2018 (Fig. 2c), siendo este último el que finalmente se construyó.

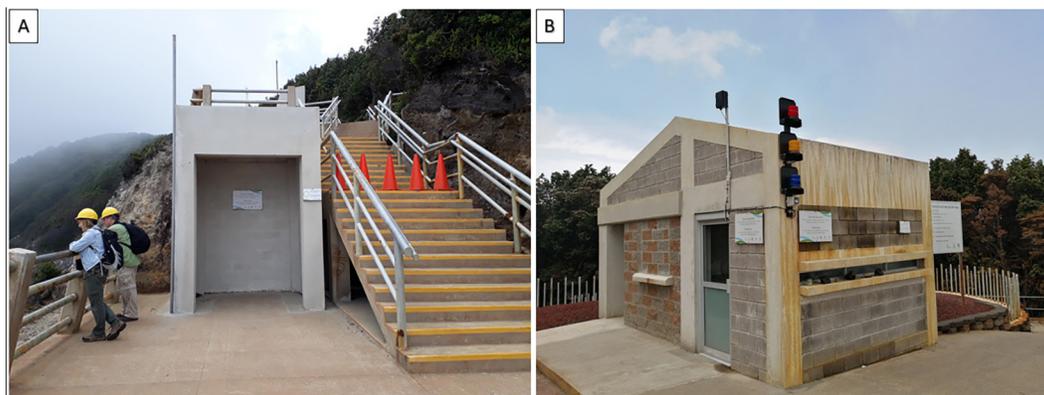
Fig. 3: Refugios de protección parcial y temporal antibalísticos volcánicos en el mirador del Poás.

La construcción de 5 casetas de protección o refugios antibalísticos volcánicos se realizó entre el 2 de julio al 24 de agosto del 2018 (Fig. 3). Tras el trabajo de diversas instituciones en coordinación con las comunidades aledañas y organizaciones no gubernamentales, el CAT de Vulcanología y Sismología de la CNE dio el visto bueno para la reapertura del parque nacional volcán Poás, luego de más de 16 meses de estar clausurado. El parque fue reabierto mediante inauguración oficial por parte del presidente de la República, Carlos Alvarado Quesada, el 28 de agosto del 2018, junto con otras autoridades políticas, como el Minae, la ministra del ITC, el presidente de la CNE y otros. La reapertura a la visitación se dio a partir del 31 de agosto bajo un nuevo modelo de gestión de riesgo que contempla la compra de entradas de modo electrónico y con un máximo de estadía en el mirador de 20 minutos con grupos de 50 personas como máximo.

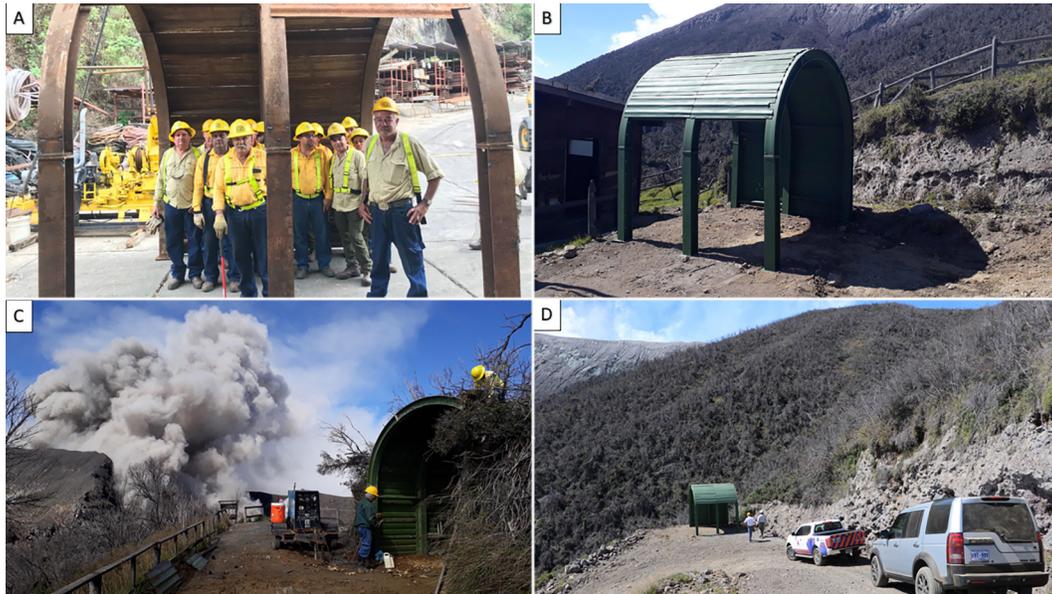
Fig. 4: Ejemplo de algunos de los refugios antibombas, construidos en las instalaciones del ICE de la Garita (A), durante su proceso constructivo, e instalación y finalización en el volcán Turrialba (B, C y D).

Por todo lo anterior, se procedió con la construcción de 7 refugios como una medida de minimizar el peligro volcánico ante los impactos por fragmentos balísticos. Su construcción dio inicio por parte del ICE en las instalaciones de La Garita, donde se construyeron y ensamblaron a modo de prueba en mayo del 2018. Después de obtenerse los permisos respectivos y trámites administrativos por parte de Secretaría Técnica Nacional (Setena) y Sinac, su construcción en el volcán Turrialba dio inicio el 13 de noviembre del 2018 y culminó el 14 de diciembre de ese año. Los refugios fueron realizados siguiendo el modelo del “bunker” que se construyó hace más de 57 años en el Irazú, es decir con vigas en arco de acero tipo H (3 m de alto por 3 m de ancho y 2,9 m de fondo), similares a las que utilizó por años el ICE en las galerías exploratorias de proyectos hidroeléctricos, con largueros de metal con tornillos para sujetar entre arco y arco, pines de varilla N.º 11 de 1,5 m para el anclaje, barrenado para

su instalación, cobertores de láminas gruesas corrugadas de acero, todo soldado y protegido con pintura anticorrosiva (Fig. 4). Estos refugios están distribuidos desde el puesto de guardaparques, a unos 700 m aproximadamente del cráter activo, como por el camino hacia la cima, los miradores de los cráteres y por el camino hacia las torres y en el sitio donde están ubicadas las torres de telecomunicaciones (Fig. 5, Cuadro 2).

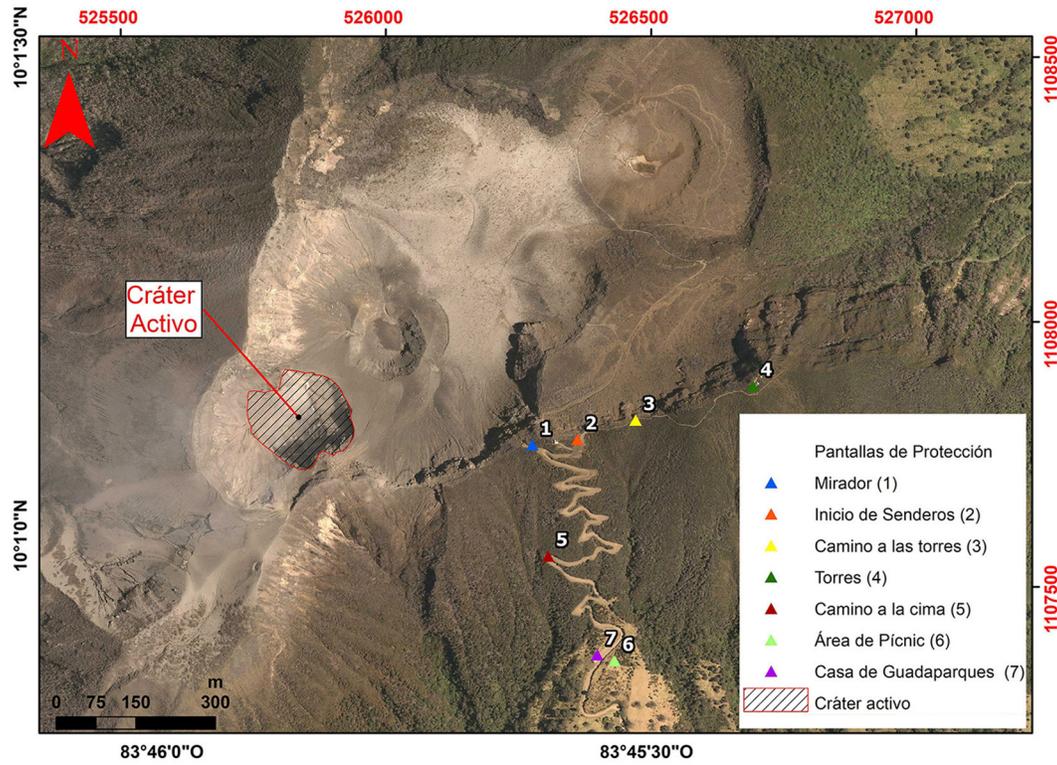
Fig. 5: Distribución de los refugios construidos en el volcán Turrialba.

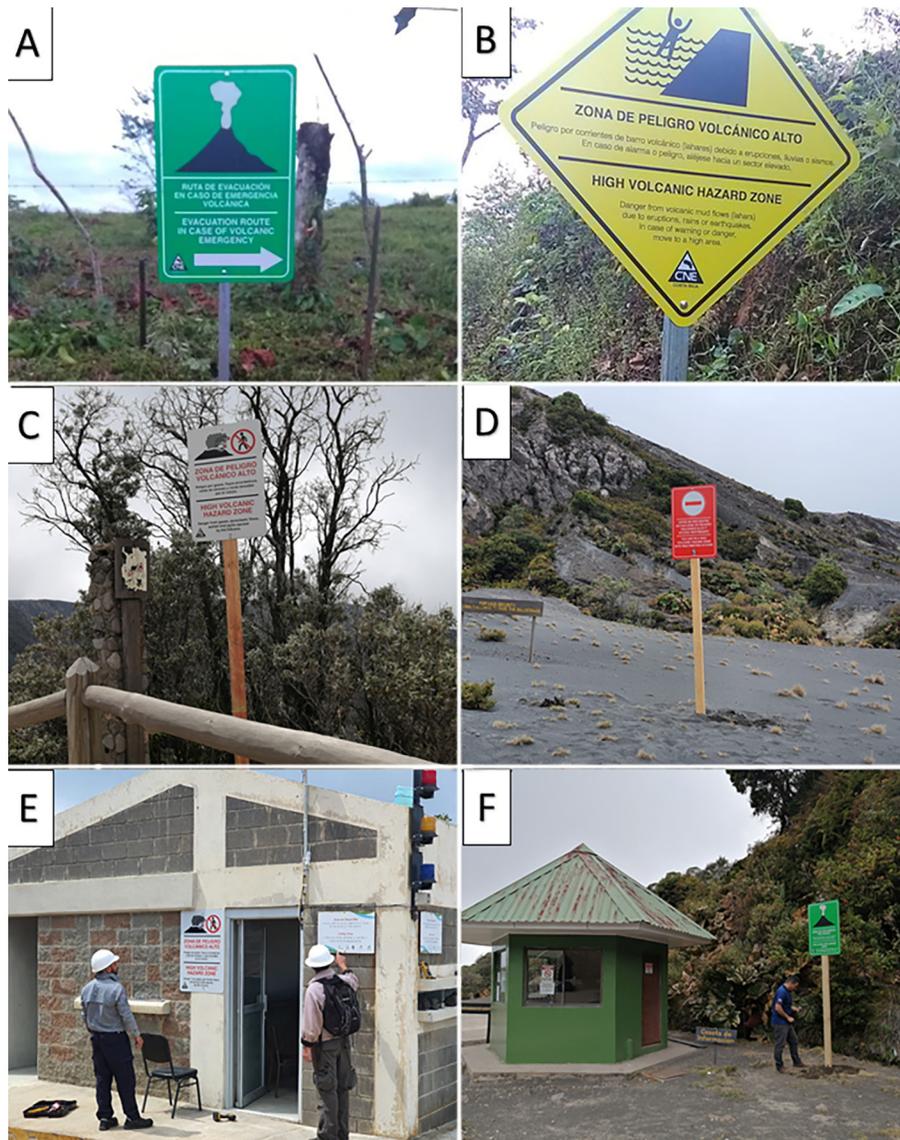
Fig. 6: Ejemplos de varios tipos de los rótulos preventivos que se comenzaron a instalar en los diferentes volcanes a partir del 2020.
